ORIENTAÇÃO DE OBRA: Quadra 05 – Lote 01

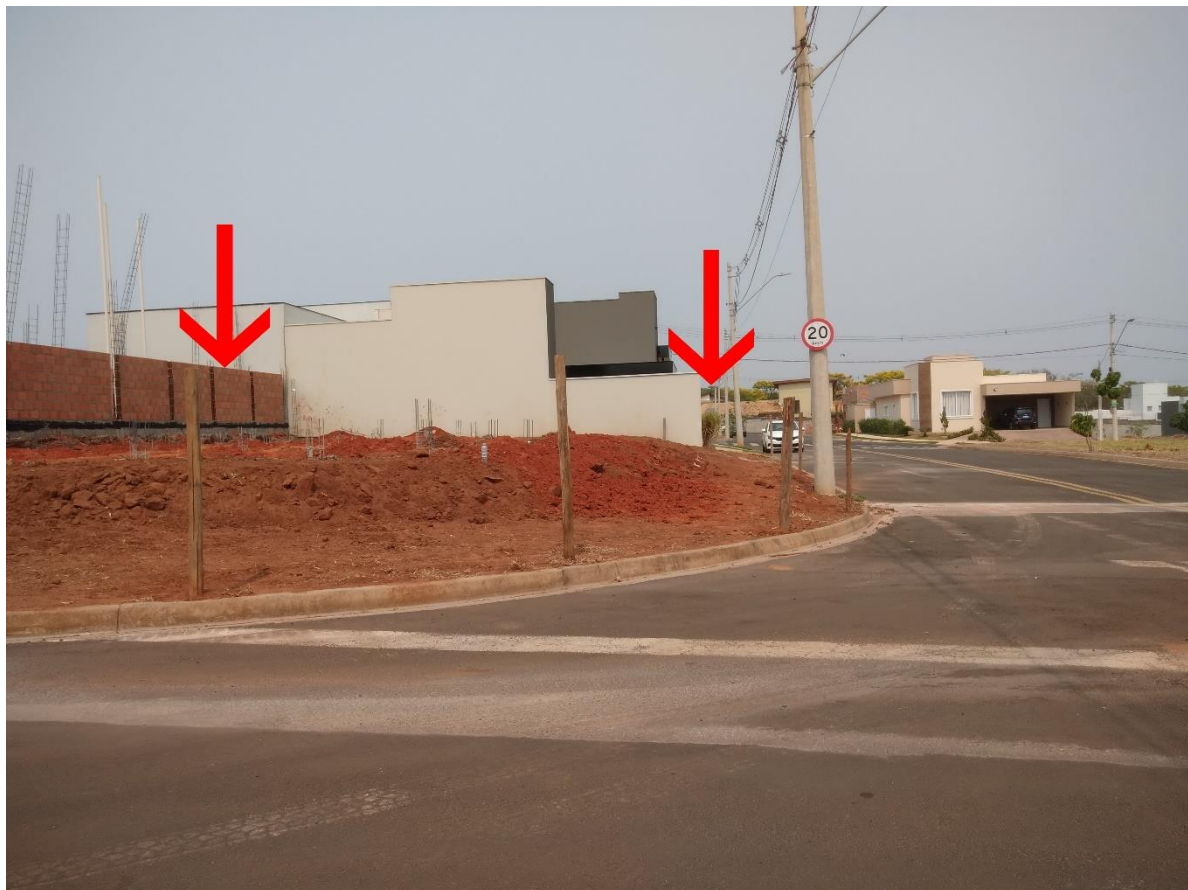
Identificamos conforme fotografia abaixo, a seguinte irregularidade em desacordo com as especificações estatutárias a saber:

Segue a foto em anexo do problema relatado.

1 – Providenciar a colocação de tela de proteção urgente na obra, visando evitar acessos, precavendo possíveis acidentes.

Observação: Visita realizada em 03/10/24, prazo para adequação de **48h** a partir do recebimento desta orientação. Caso a situação relatada acima esteja regularizada, favor desconsiderar a orientação e seguir o andamento da obra.
