## ORIENTAÇÃO DE OBRA: Quadra G - Lote 18

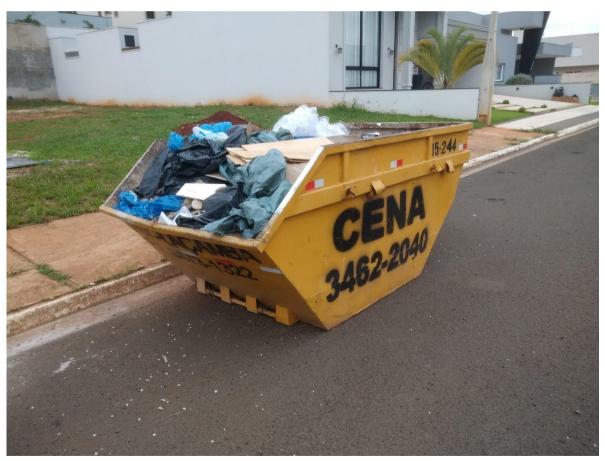
1 – Atenção a caçamba sem a tela de proteção, favor providenciar a colocação, visando que os materiais leves se espalhem pela via.

**Observação:** Visita realizada em 28/10/24, prazo para adequação de **48h** a partir do recebimento desta orientação. Caso a situação relatada acima esteja regularizada, favor desconsiderar a orientação e seguir o andamento da obra.
