ORIENTAÇÃO DE OBRA: Quadra L - Lote 01

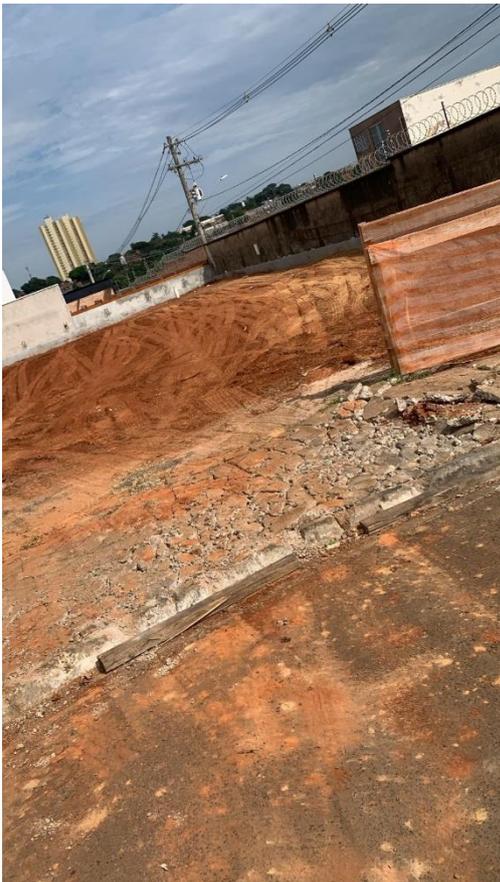
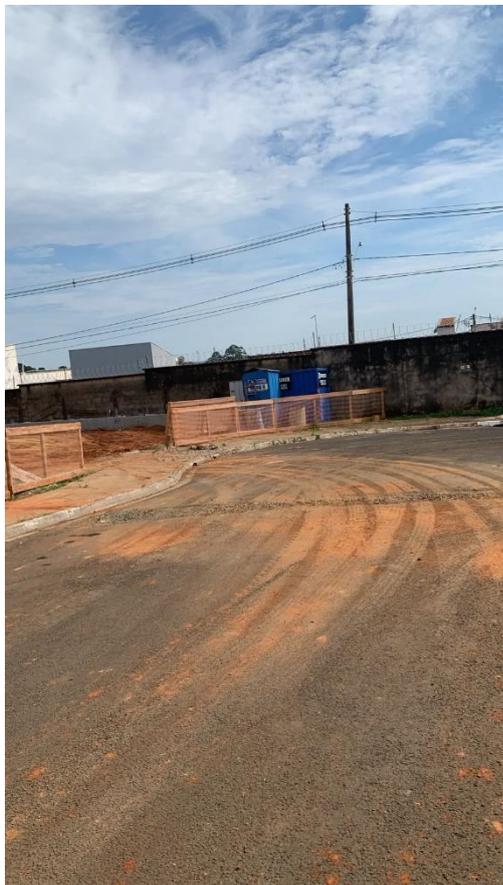
Identificamos conforme fotografia abaixo, a seguinte irregularidade em desacordo com as especificações estatutárias a saber:

Segue a foto em anexo do problema relatado.

1 – Providenciar a adequação da calçada que se encontra quebrada após a passagem das máquinas para a obra.

2 – Orientar aos prestadores de serviço a realizar uma limpeza na via que se encontra suja devido ao transporte de materiais

Observação: Visita realizada em 11/03/25, prazo para adequação de 72hs a partir do recebimento desta orientação. Caso a situação relatada acima esteja regularizada, favor desconsiderar a orientação e seguir o andamento da obra.
