ORIENTAÇÃO DE OBRA: QUADRA 05 – LOTE 18

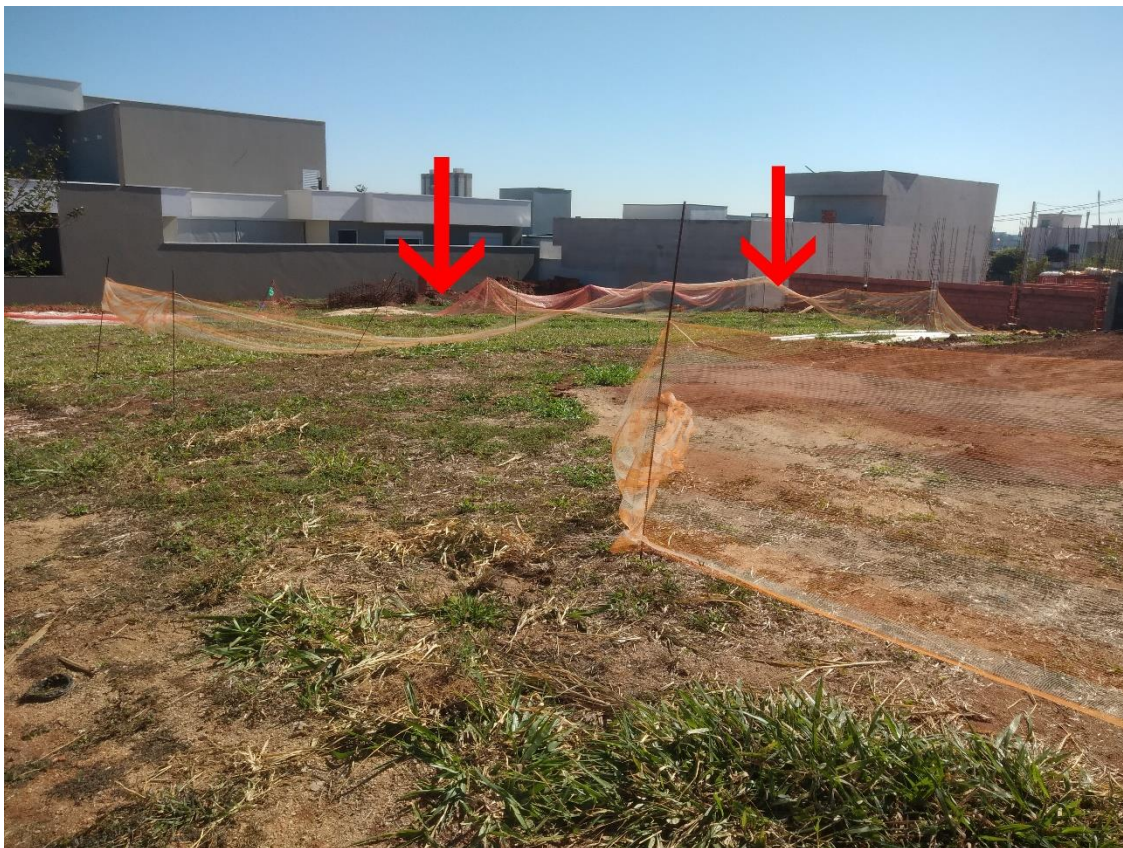
Identificamos conforme a fotografia abaixo, a seguinte irregularidade em desacordo com as especificações estatutárias a saber:

Segue a foto em anexo do problema relatado.

1 – Providenciar a regularização da tela de proteção no lote de apoio que se encontra caída, visando evitar acidentes.
