### ORIENTAÇÃO DE OBRA: Quadra 03 – Lote 02

**Alerta: Segunda orientação sobre organização de madeiras e regularização de tela de proteção, favor providenciar a adequação.**

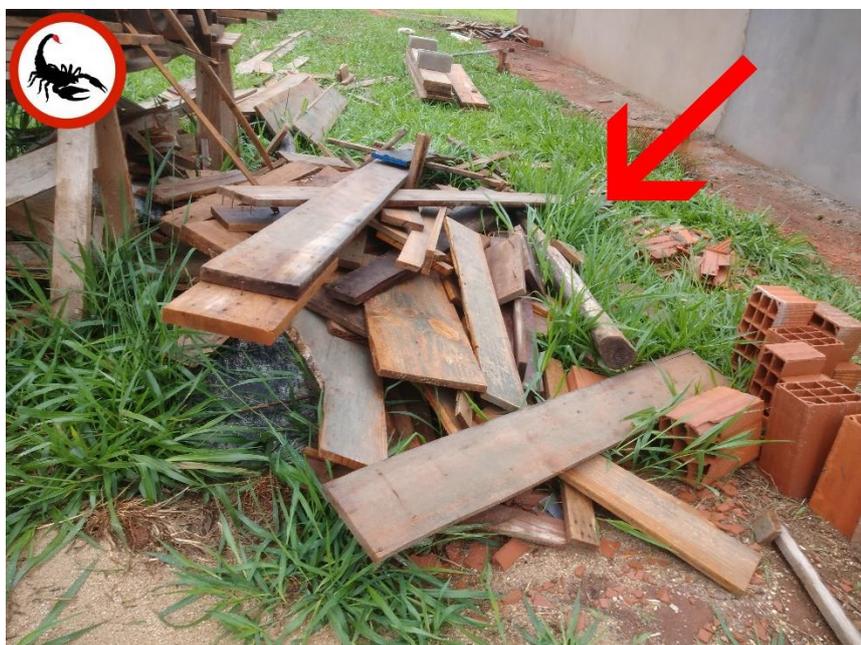
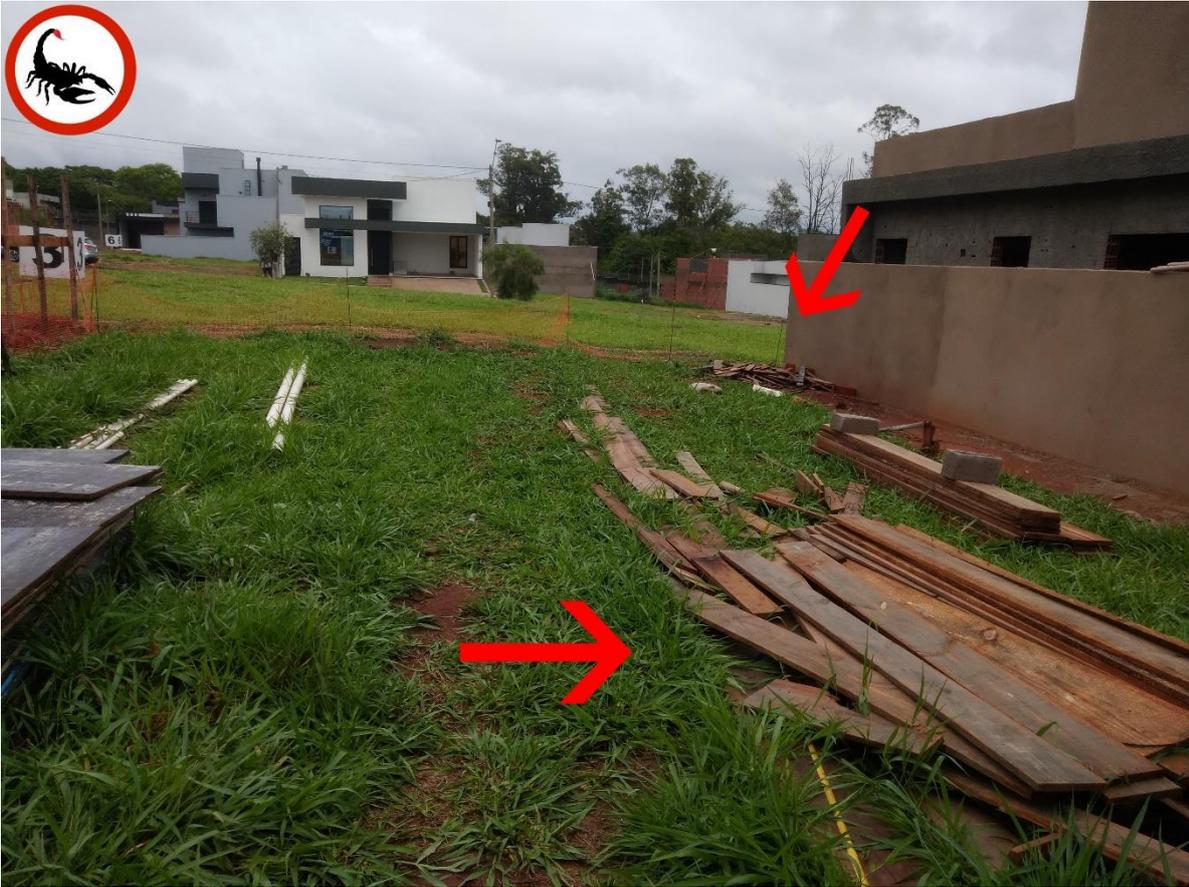
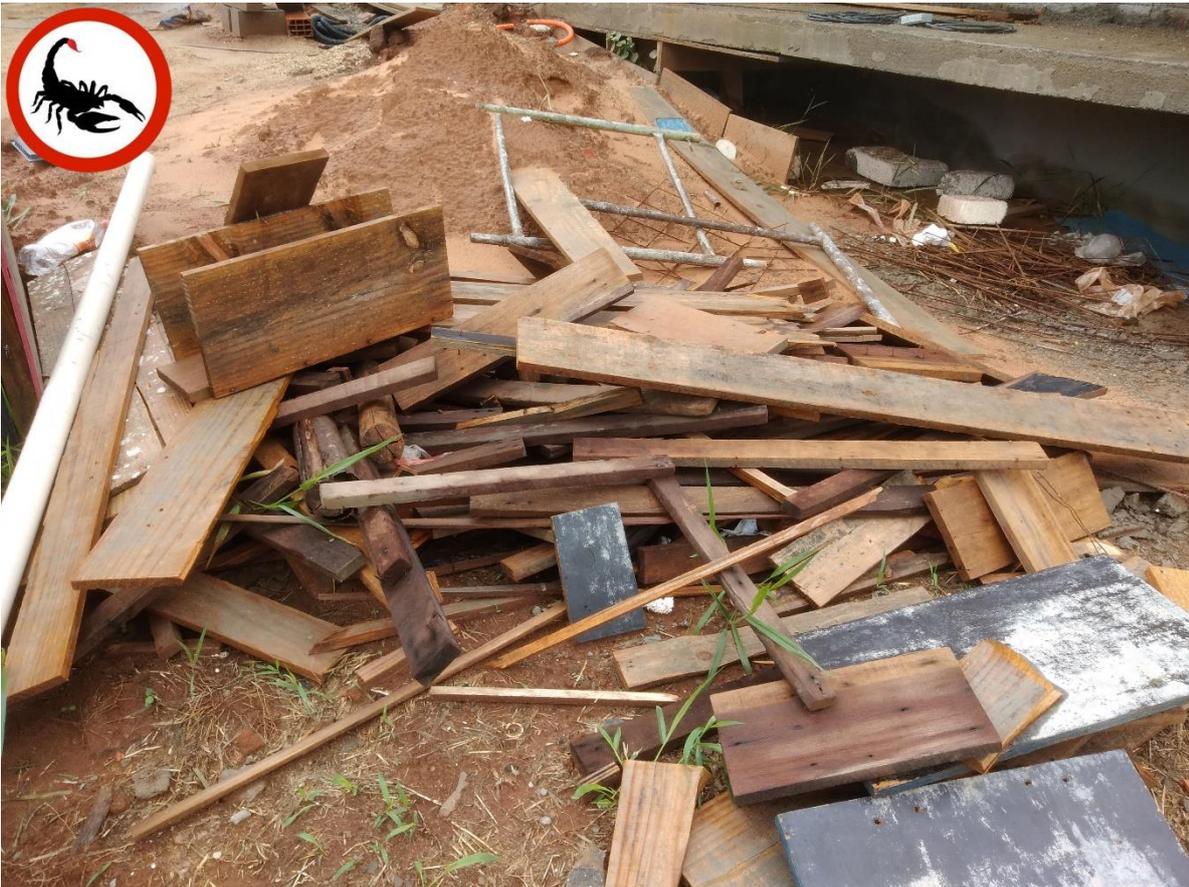
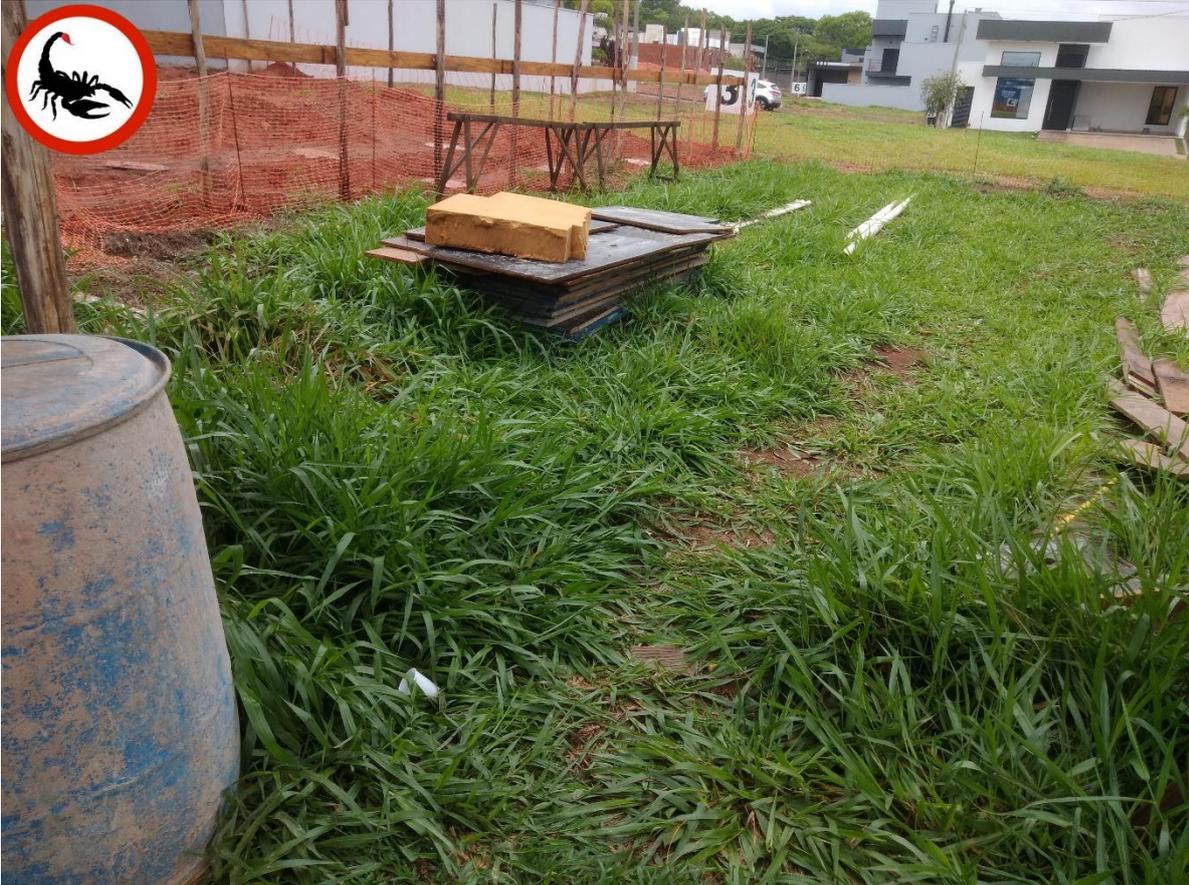
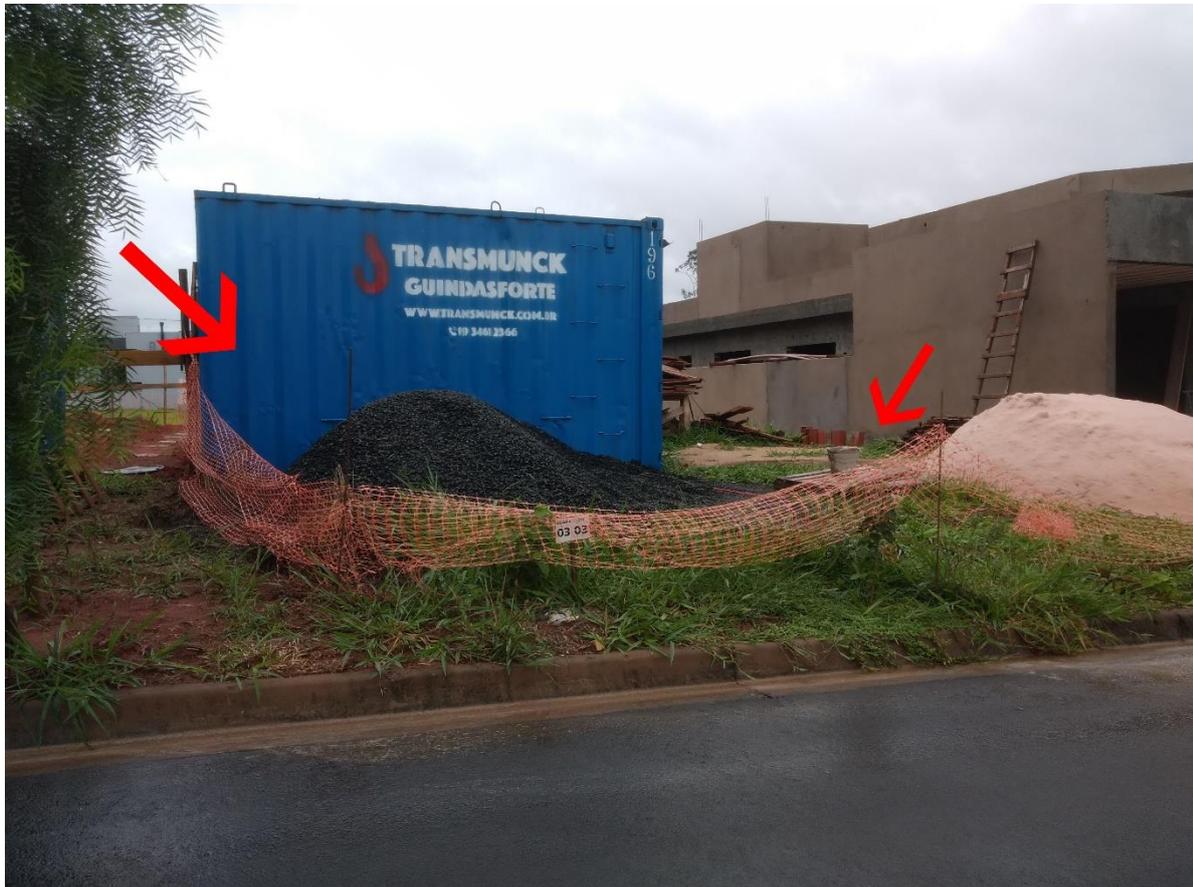
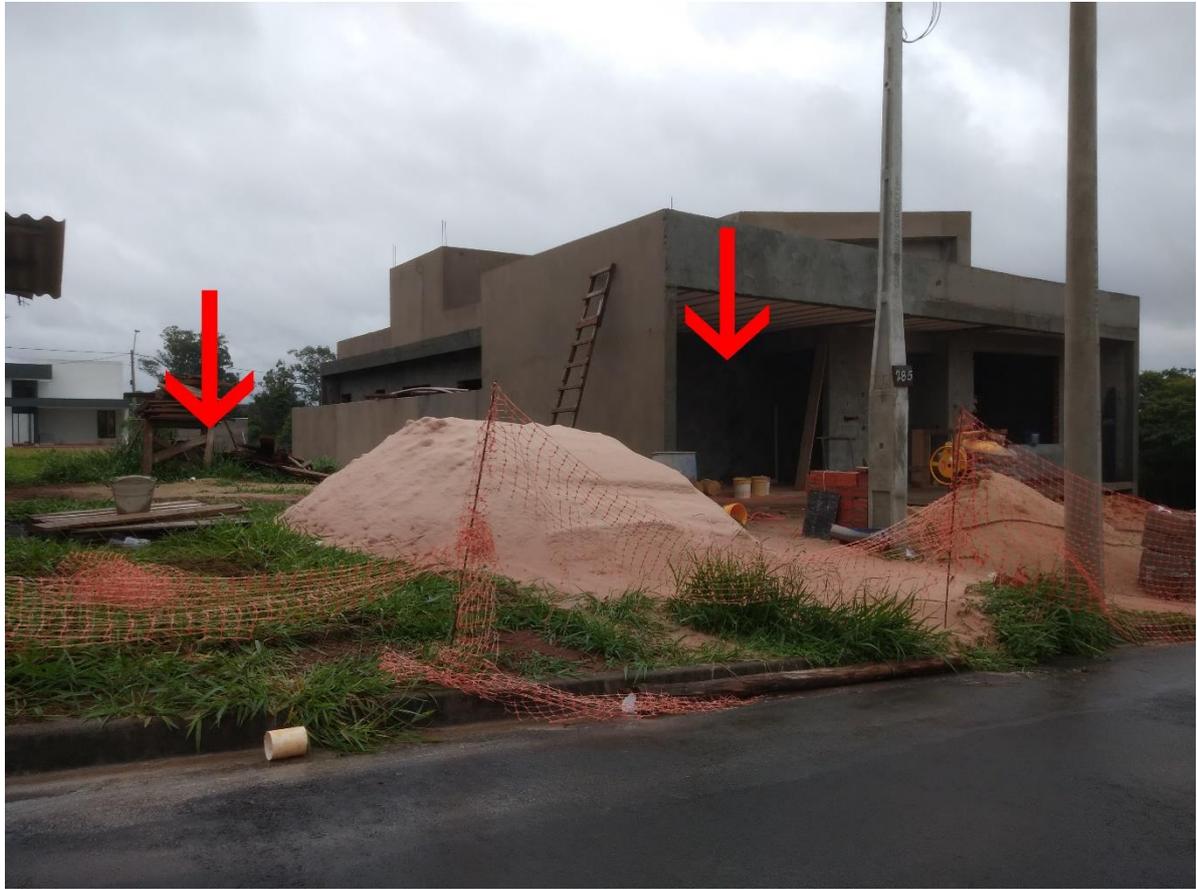
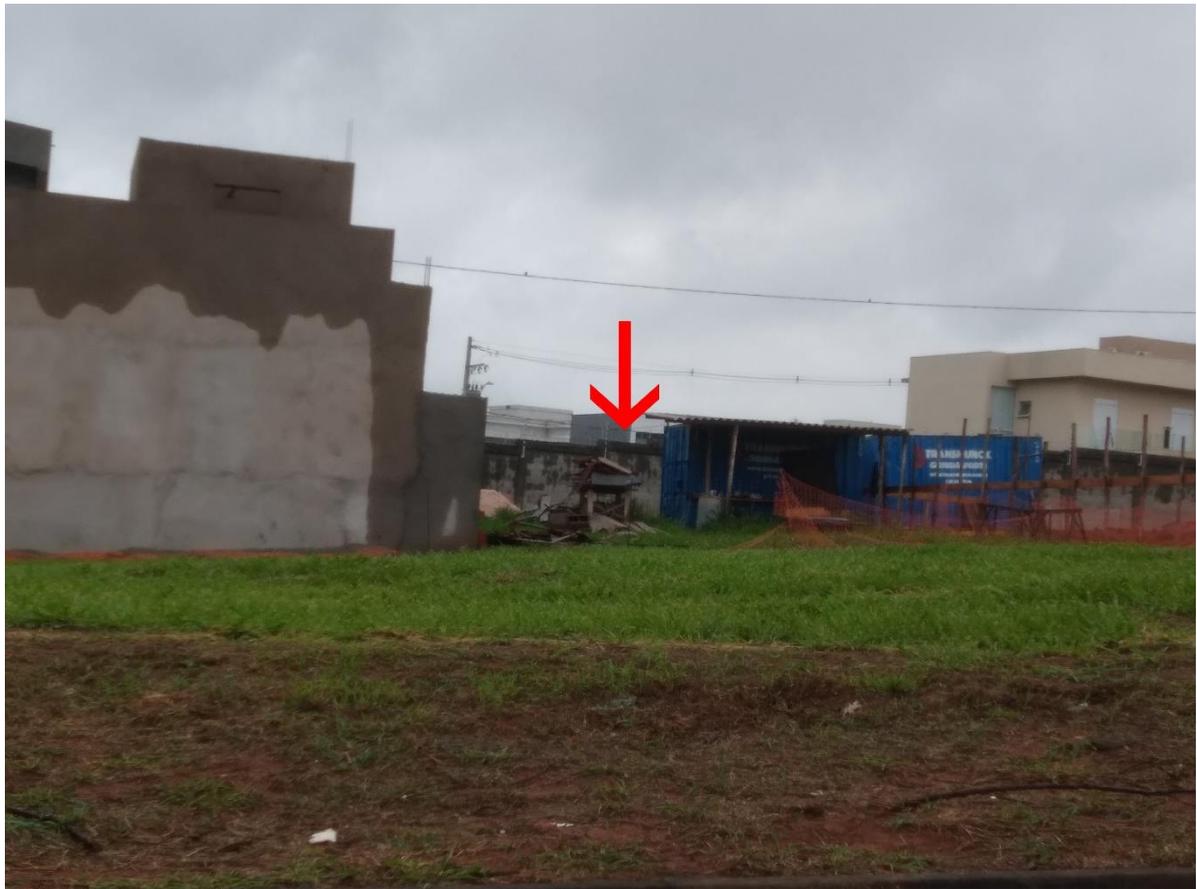
Identificamos conforme fotografia abaixo, a seguinte irregularidade em desacordo com as especificações estatutárias a saber:

1 – Providenciar uma organização das tabuas que se encontram amontoadas, de modo que fiquem elevadas do solo, visando evitar um local de proliferação de animais peçonhentos.

2 – Providenciar a roçagem do mato alto presente no lote de apoio, visando evitar um local de proliferação de animais peçonhentos.

3 – Providenciar a adequação da tela de proteção, visando evitar acessos a obra, precavendo possíveis acidentes.
