### **ORIENTAÇÃO DE OBRA: QUADRA 07 – LOTE 01**

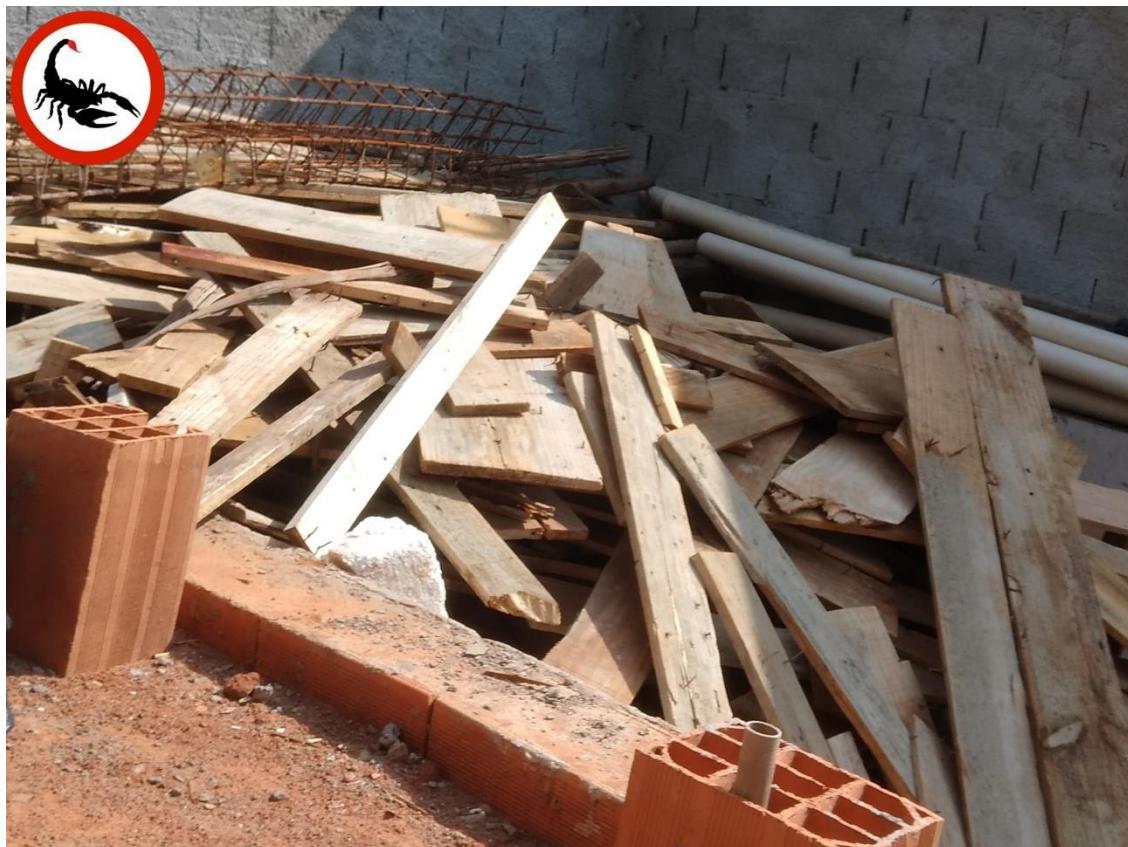
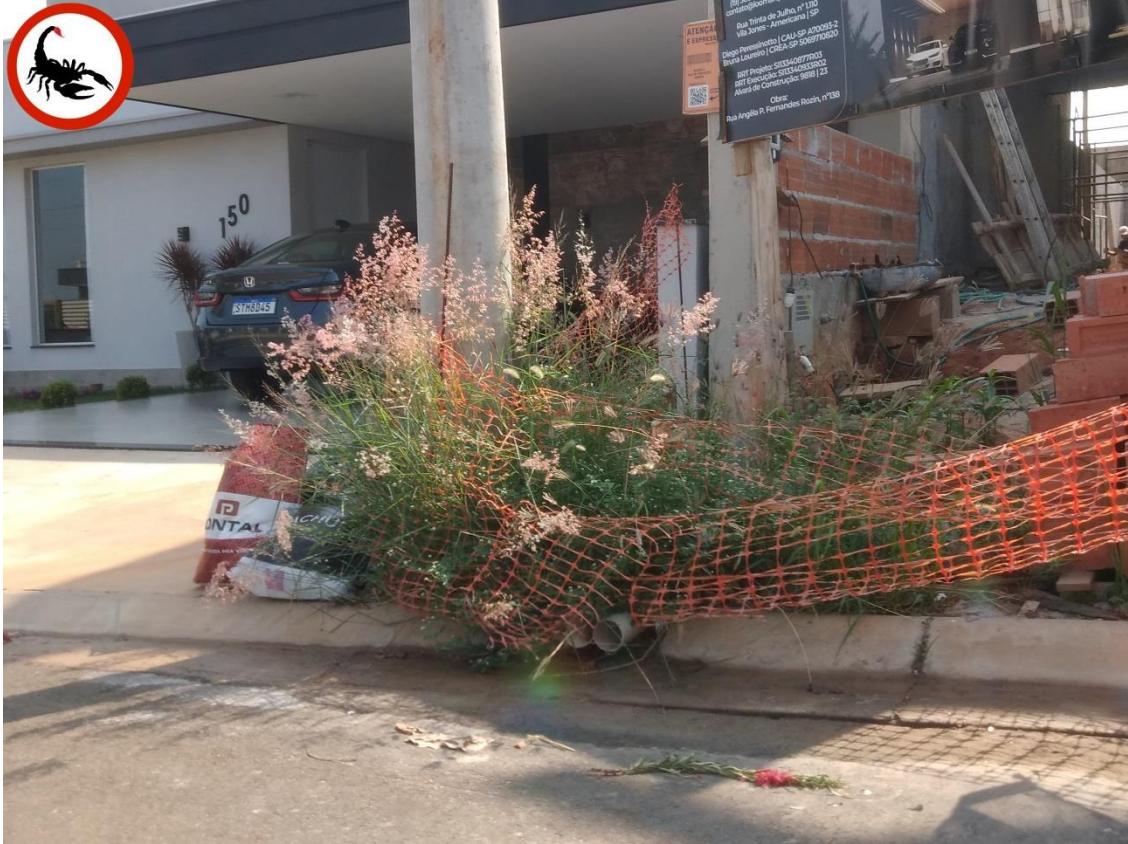
Identificamos conforme a fotografia abaixo, a seguinte irregularidade em desacordo com as especificações estatutárias a saber:

- 1 – Providenciar a organização das tabusas acumuladas e amontoadas na piscina, visando evitar um local de proliferação de animais peçonhentos.
- 2 – Providenciar a roçagem do mato alto presente na obra, visando evitar um local de proliferação de animais peçonhentos.
