### **ORIENTAÇÃO DE OBRA: Quadra N - Lote 05**

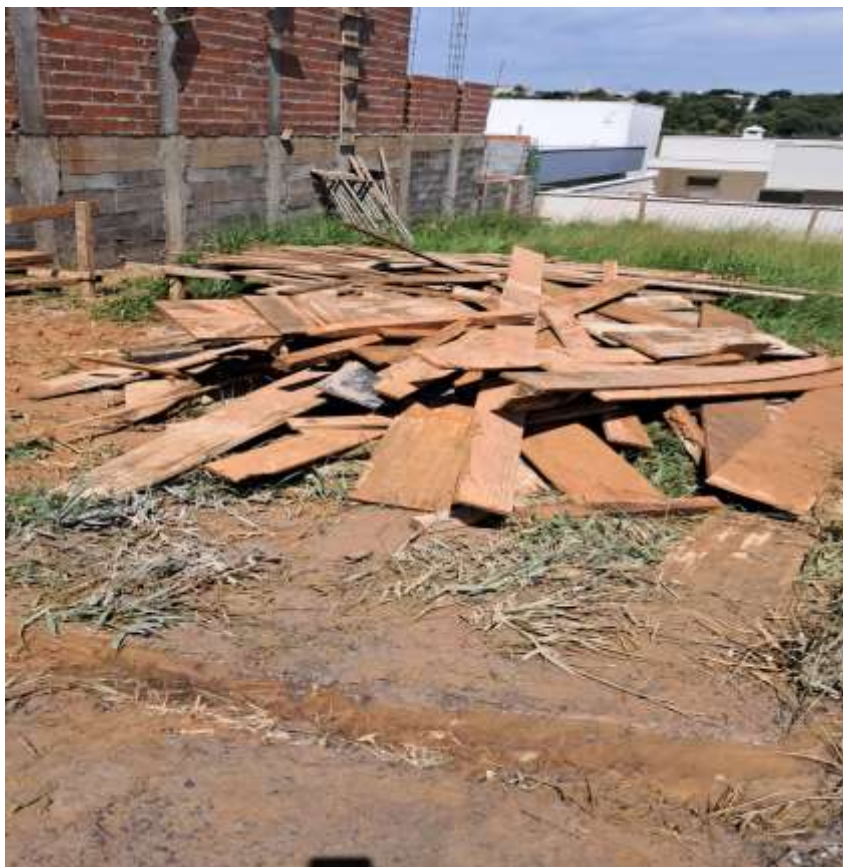
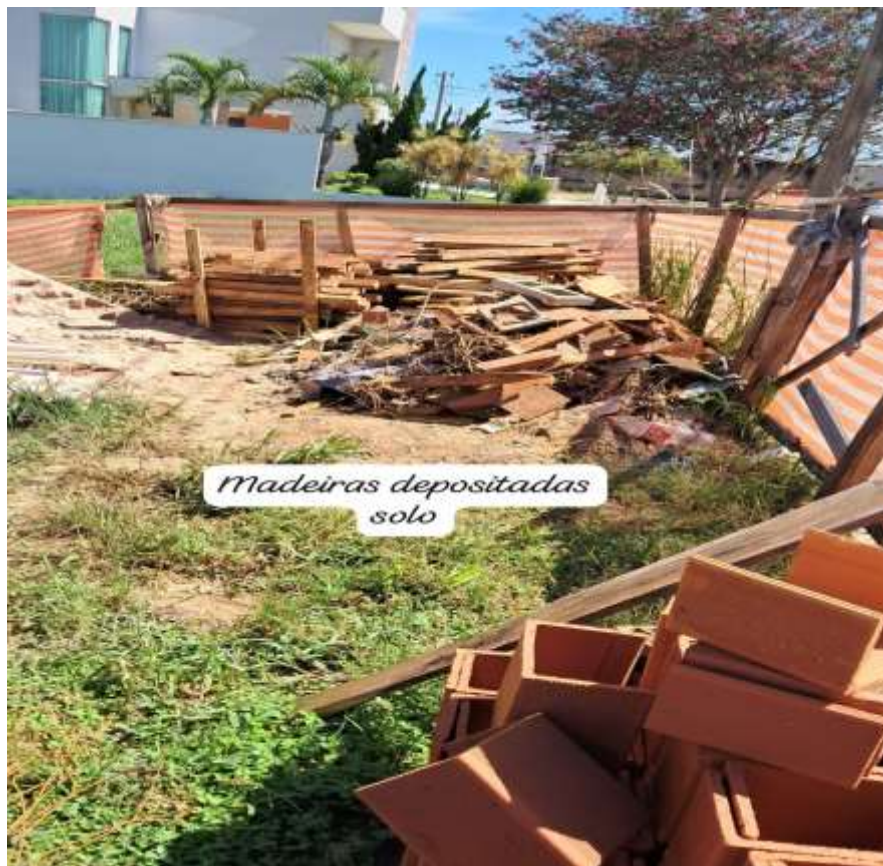
1 – Providenciar a organização nas tábuas e pontaletes que se encontram amontados, orientamos que fiquem de forma suspensa do solo, afim de evitar um local de proliferação de animais peçonhentos.

*Madeiras depositadas  
solo*

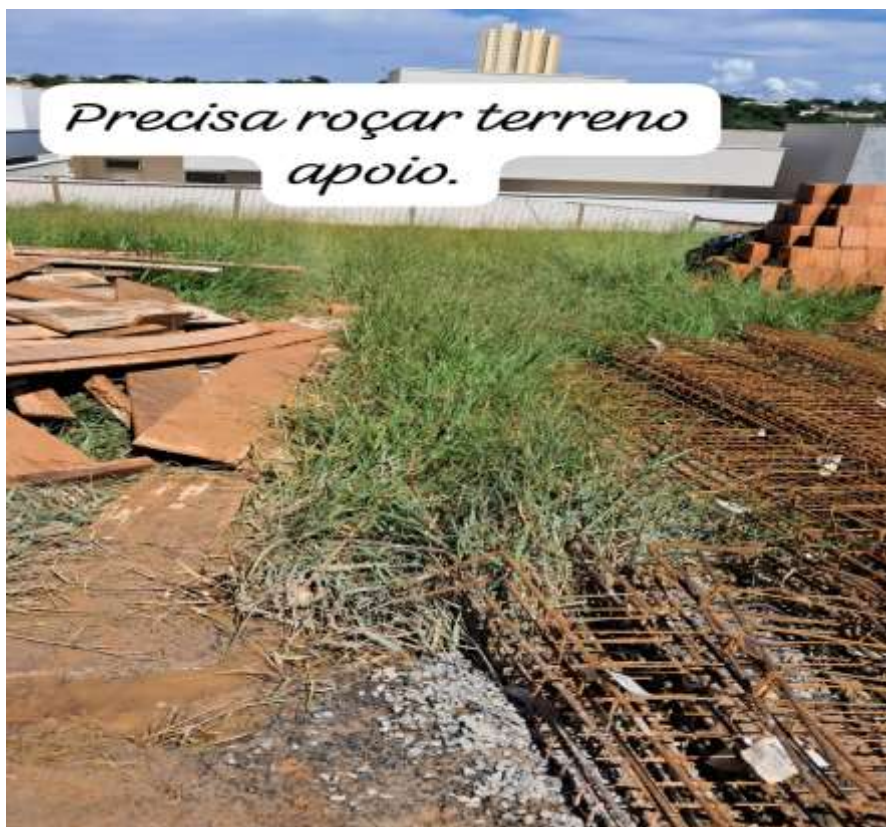
2- Atenção ao mato alto presente no terreno de apoio, providenciar com urgência a capinagem, evitando a proliferação de animais peçonhentos.

*Precisa roçar terreno  
apoio.*
