ORIENTAÇÃO DE OBRA: Quadra 06 – Lote 18

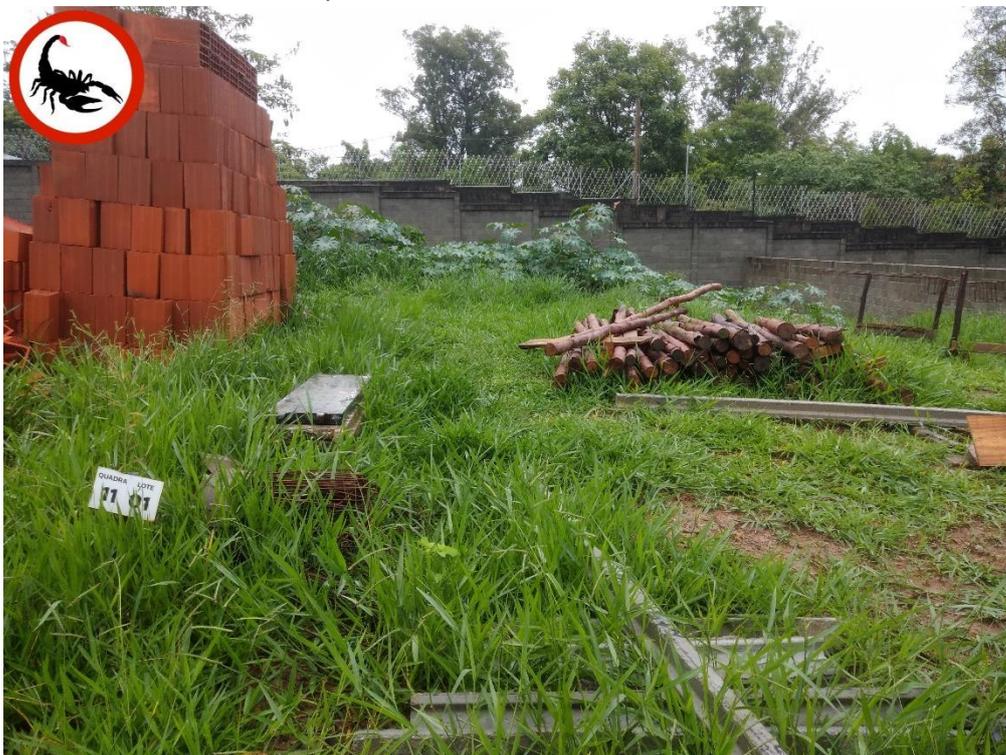
1 – Atenção ao mato alto no lote de apoio, favor providenciar a roçagem, visando evitar um local de proliferação de animais peçonhentos.

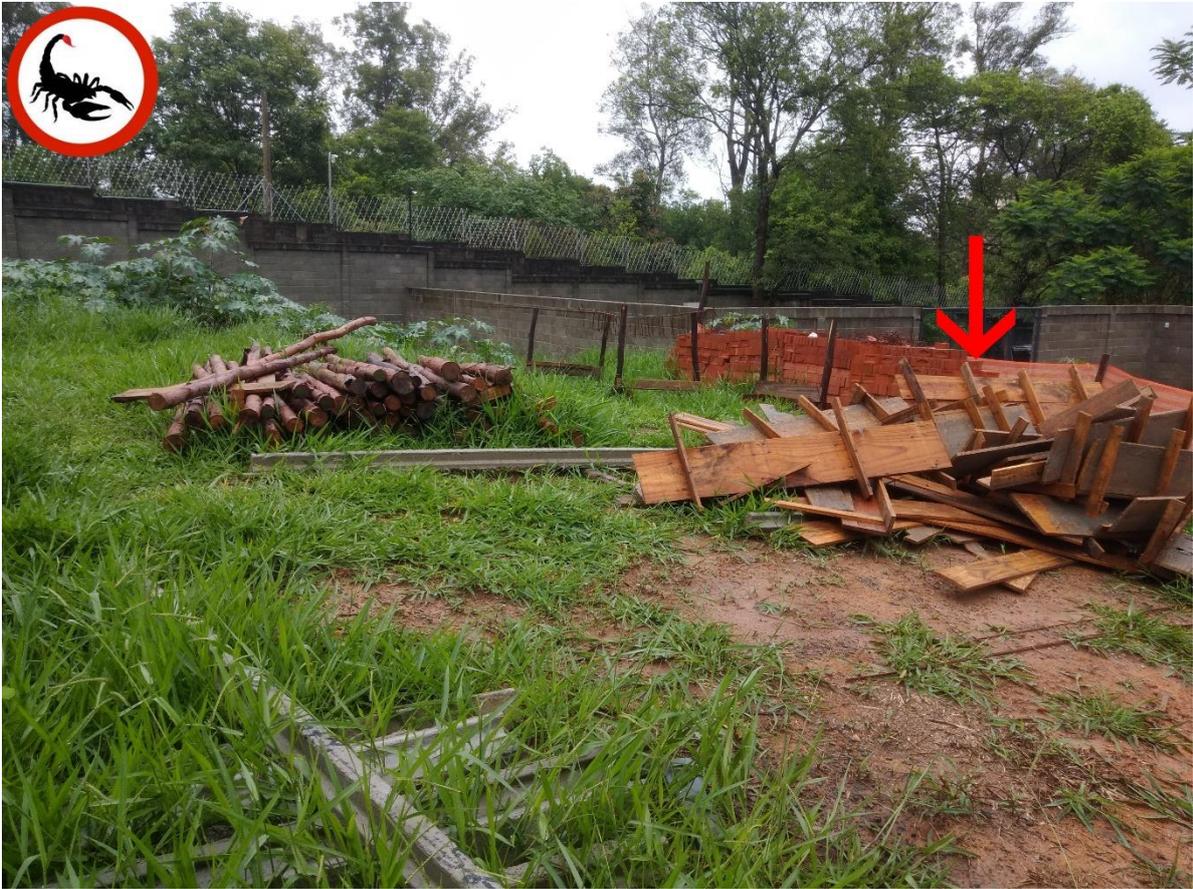
2 – Recomendamos a organização de madeiras em um suporte elevado do solo, afim de evitar um local de proliferação de animais peçonhentos.

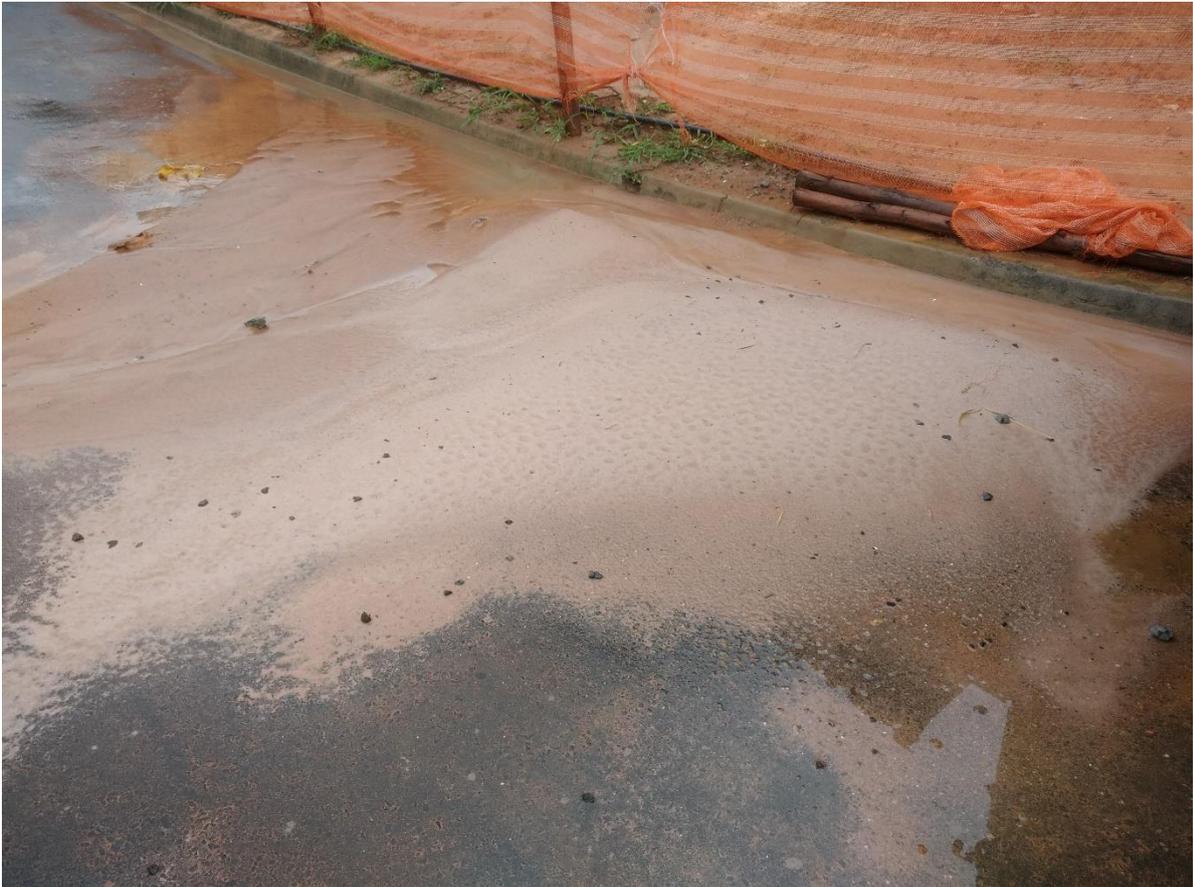
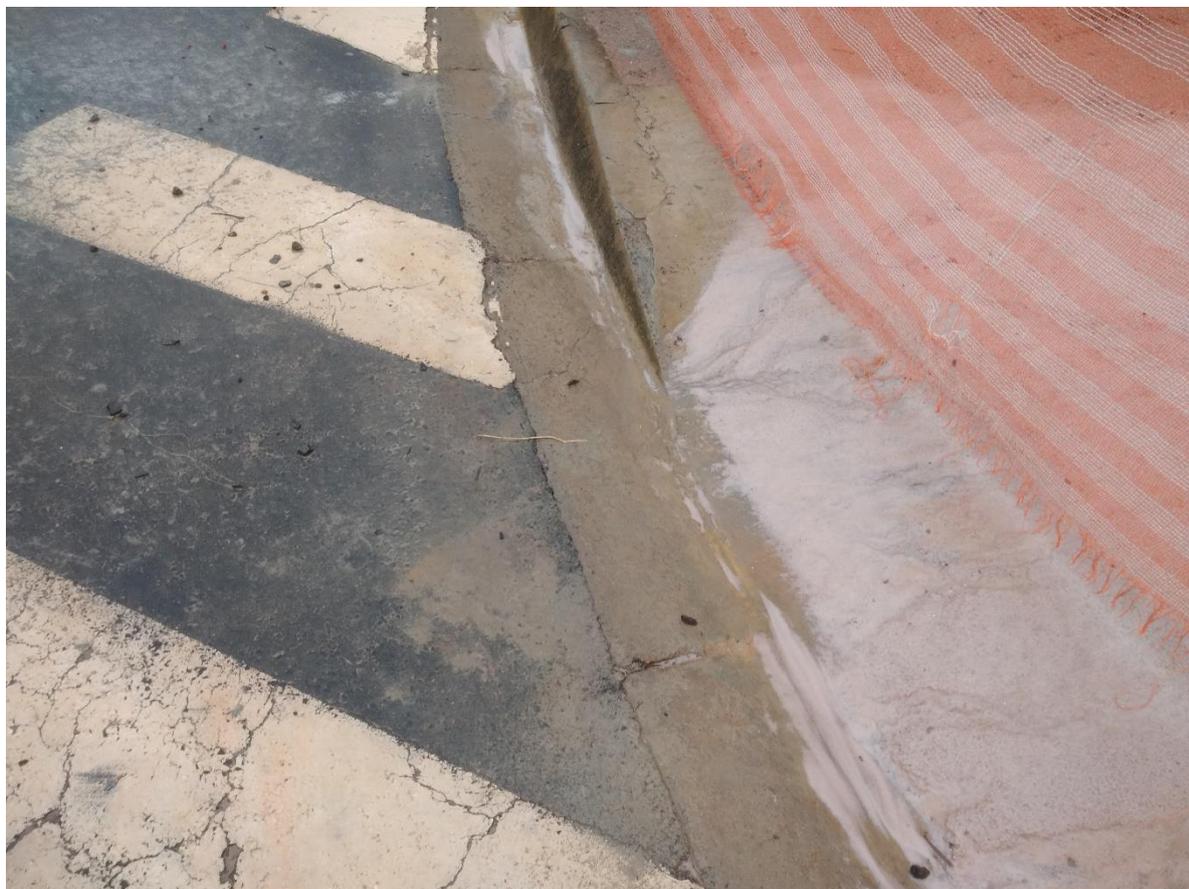
3 – Atenção a areia escorrendo da obra e se acumulando na esquina, favor providenciar uma limpeza visando evitar entupimentos da rede de escoamento de águas. Recomendamos que sejam colocadas tabuas ao redor da areia afim de barrar a mesma.
