ORIENTAÇÃO DE OBRA: Quadra L - Lote 16

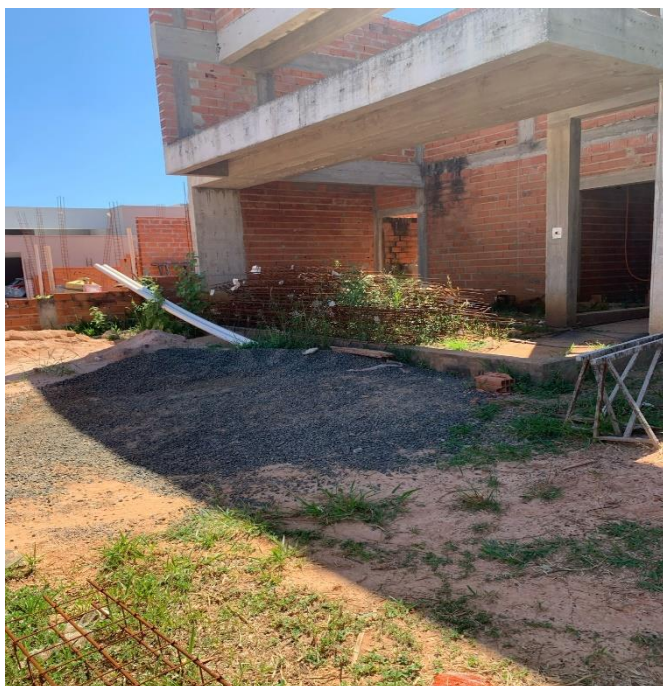
1 – Providenciar a organização nas ferragens que se encontram amontoadas no Lote de apoio, orientamos que fiquem de forma suspensa do solo, afim de evitar um local de proliferação de animais peçonhentos.

2 - Atenção ao mato alto presente no terreno de apoio, providenciar com urgência a capinagem, evitando a proliferação de animais peçonhentos.
