ORIENTAÇÃO DE OBRA: Quadra C – Lote 18

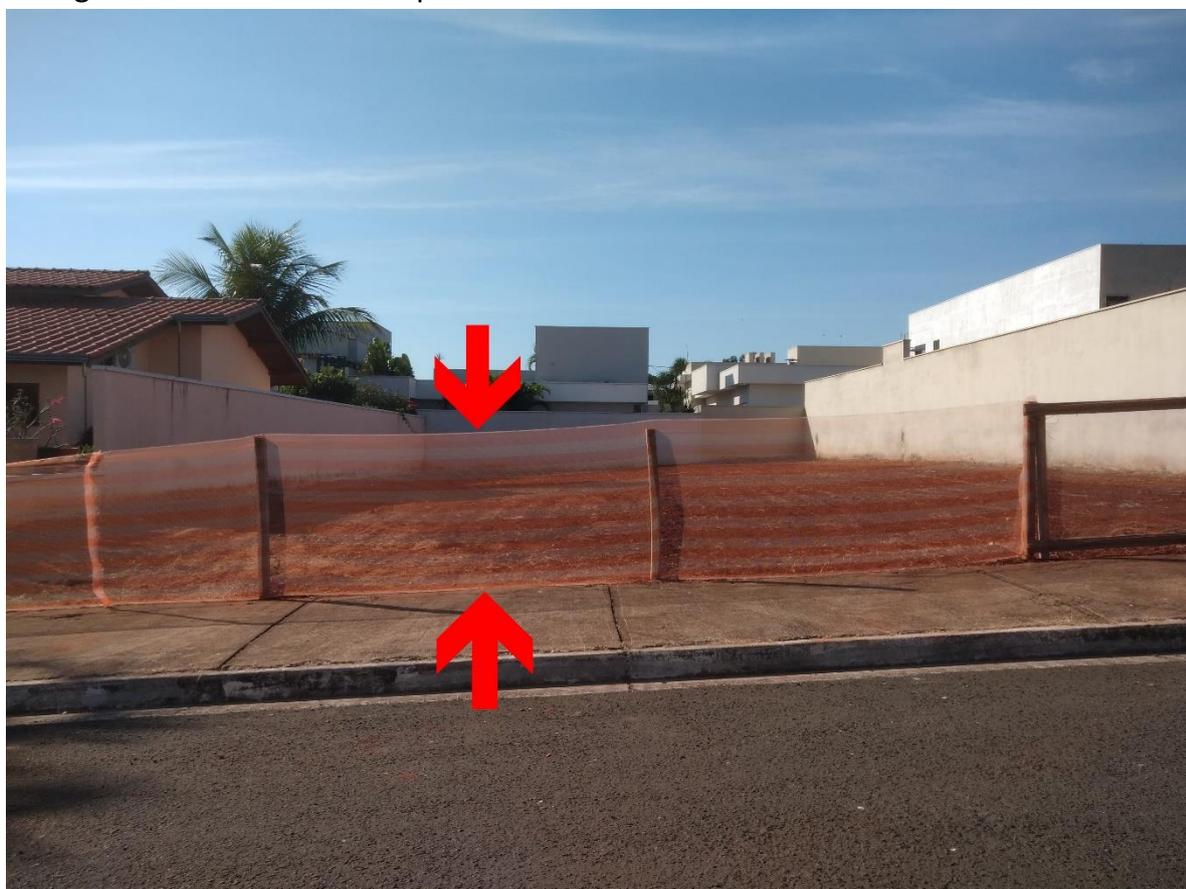
Identificamos conforme fotografia abaixo, a seguinte irregularidade em desacordo com as especificações estatutárias a saber:

Segue a foto em anexo do problema relatado.

1 – Favor providenciar a regularização da tela de proteção conforme a norma do residencial, colocando ripas de madeira em cima e em baixo da tela de proteção, afim de garantir a fixação da tela de proteção.
