ORIENTAÇÃO DE OBRA: QUADRA 02 – LOTE 16

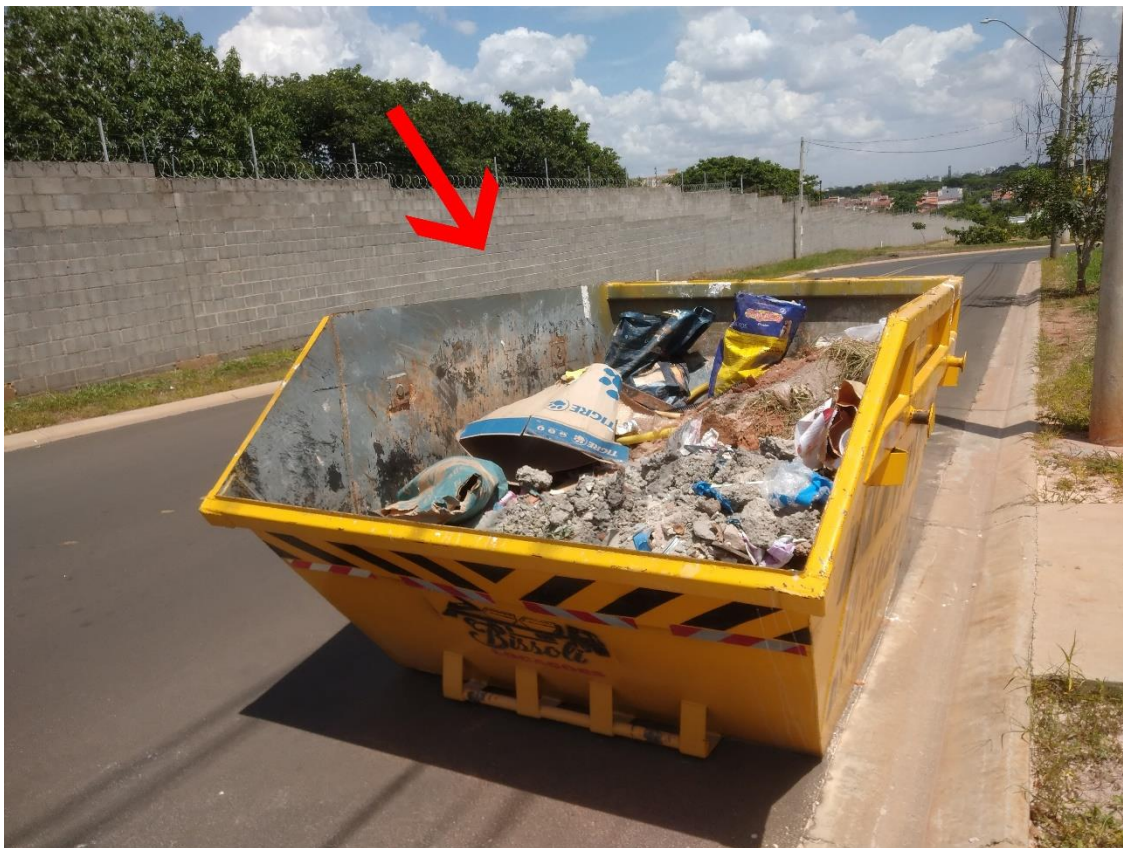
Identificamos conforme a fotografia abaixo, a seguinte irregularidade em desacordo com as especificações estatutárias a saber:

Segue a foto em anexo do problema relatado.

1 – Orientar aos prestadores de serviço para colocarem a tela de proteção na caçamba visando evitar que os resíduos leves caiam sobre a via.

Observação: Visita realizada em 28/10/24, prazo para adequação de **48h** a partir do recebimento desta orientação. Caso a situação relatada acima estiver regularizada, favor desconsiderar a orientação e seguir o andamento da obra.
