ORIENTAÇÃO DE OBRA: Quadra 06 – Lote 01

Alerta: Segunda orientação sobre tijolos armazenados indevidamente e colocação de tampa na caixa de energia, favor providenciar a adequação.

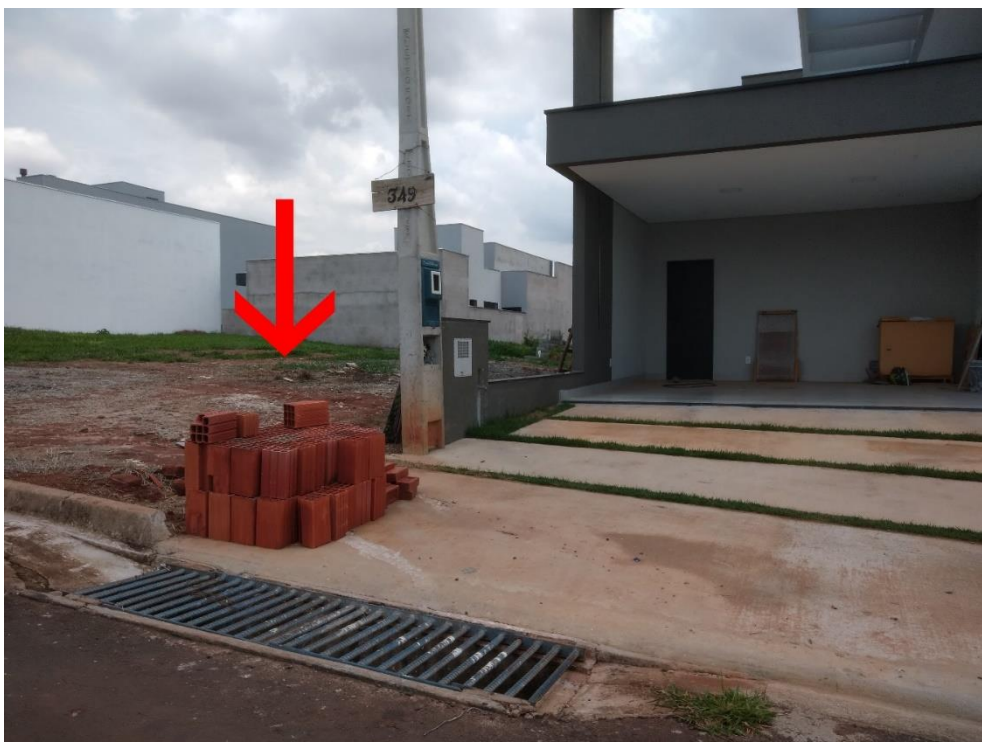
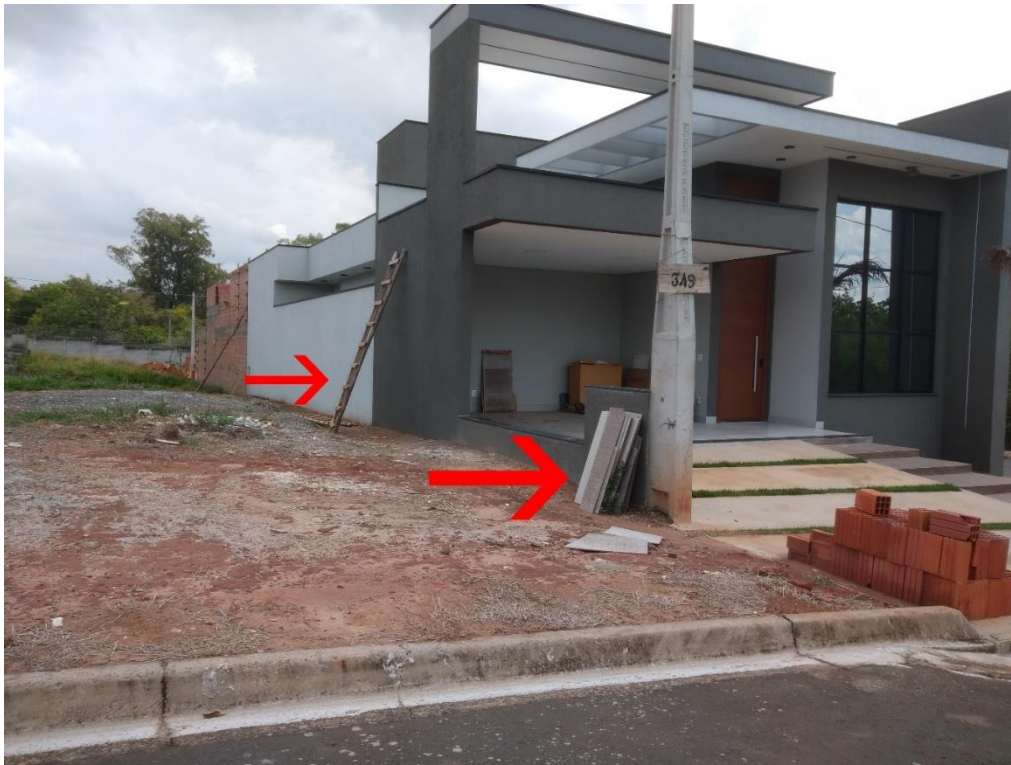
Identificamos conforme fotografia abaixo, a seguinte irregularidade em desacordo com as especificações estatutárias a saber:

- 1 – Providenciar a remoção dos blocos armazenados indevidamente na calçada.
- 2 – Providenciar a remoção dos materiais de obra deixados indevidamente no lote vizinho.
- 3 – Providenciar a colocação da tampa na caixa de energia, visando evitar acidentes elétricos.
