### **ORIENTAÇÃO DE OBRA: Quadra F - Lote 05**

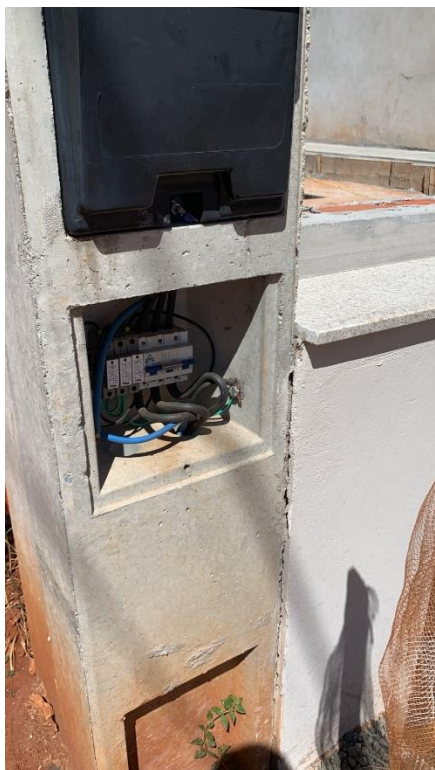
Identificamos conforme fotografia abaixo, a seguinte irregularidade em desacordo com as especificações estatutárias a saber:

Segue a foto em anexo do problema relatado.

1- Providenciar a colocação de da tampa na caixa de energia, visando evitar acidentes elétricos.
