ORIENTAÇÃO DE OBRA: Quadra 08 – Lote 07

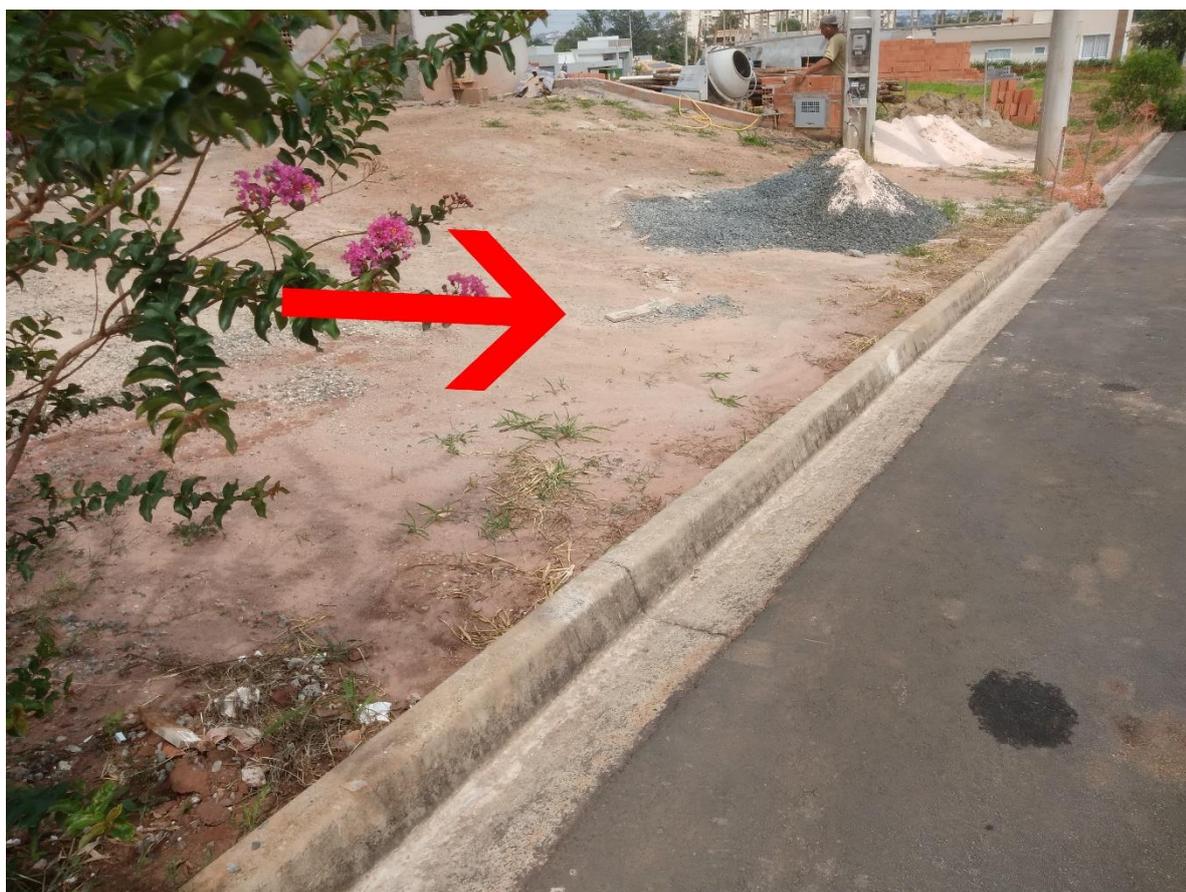
1 – Providenciar a colocação da tela de proteção na frente da obra, visando evitar acessos, precavendo acidentes.

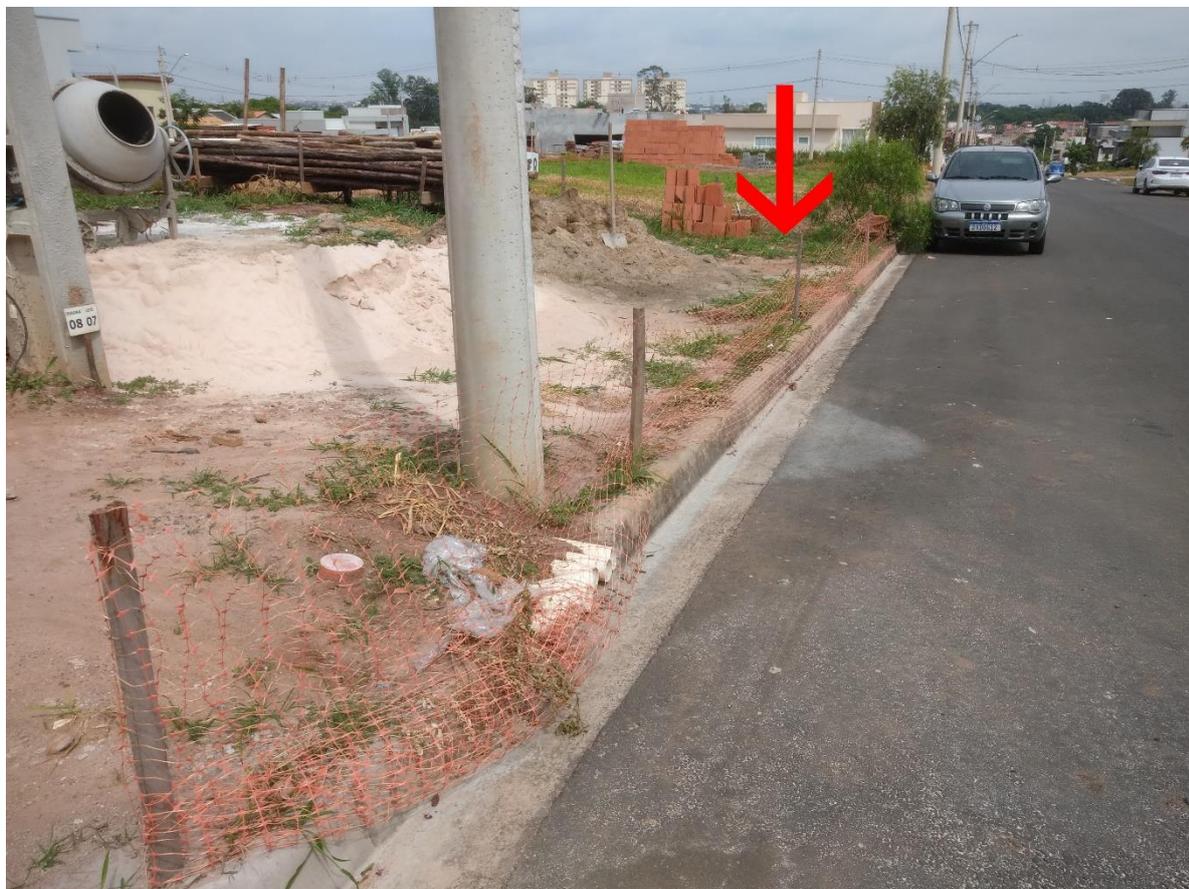
2 – Providenciar a regularização da tela de proteção do lote de apoio que se encontra caída, visando evitar acessos, precavendo possíveis acidentes.
