### **ORIENTAÇÃO DE OBRA: QUADRA 07 – LOTE 06**

**Alerta: Segunda orientação sobre obra sem placa de responsável técnico, e caçamba sem tela de proteção.**

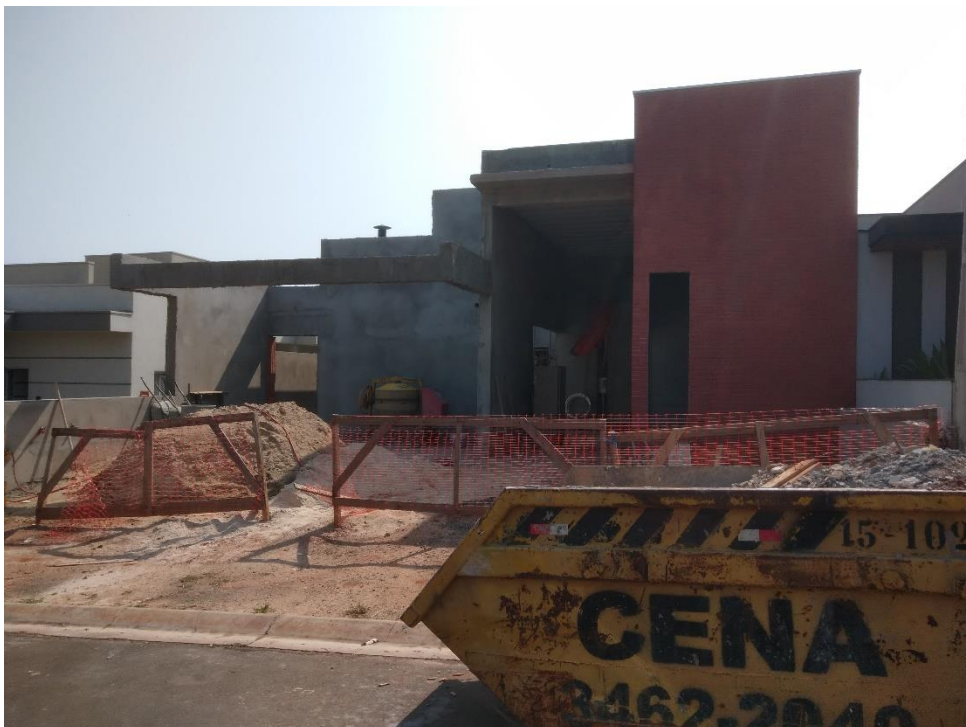
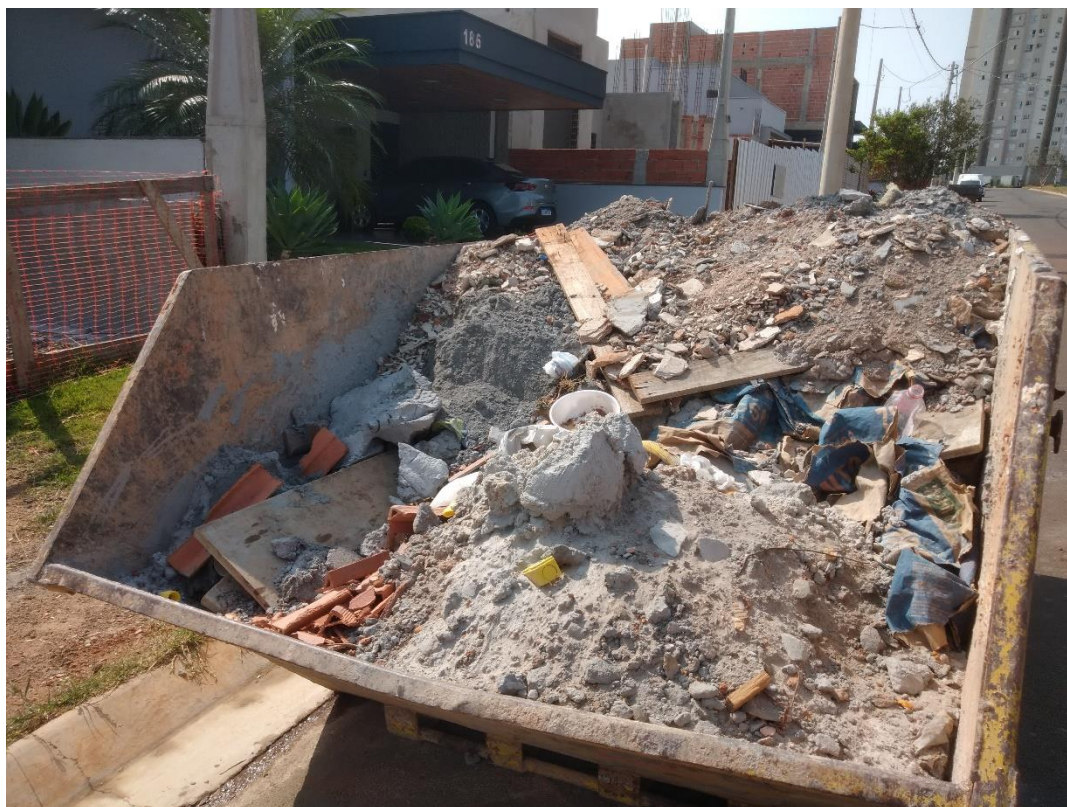
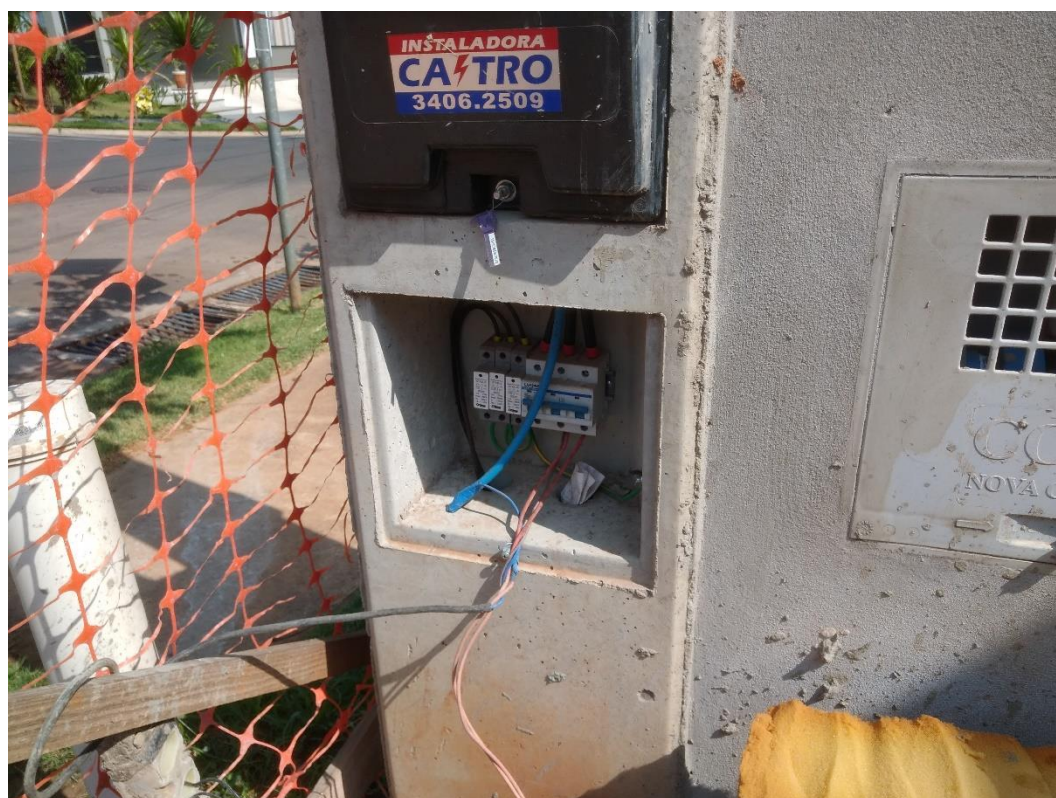
Identificamos conforme a fotografia abaixo, a seguinte irregularidade em desacordo com as especificações estatutárias a saber:

- 1 – Providenciar a colocação da placa de responsável técnico na obra.
- 2 - Caçamba sem tela de proteção, favor providenciar a colocação, visando evitar que os resíduos caiam sobre a via.
- 3 – Orientar aos prestadores a manter a obra devidamente com a tela fechada e caixa de energia fechada quando não houver atividade na obra, visando evitar acidentes.

**Observação:** Visita realizada em 23/09/24, prazo para adequação de **48h** a partir do recebimento desta orientação. Caso a situação relatada acima estiver regularizada, favor desconsiderar a orientação e seguir o andamento da obra.
