ORIENTAÇÃO DE OBRA: QUADRA 05 – LOTE 07

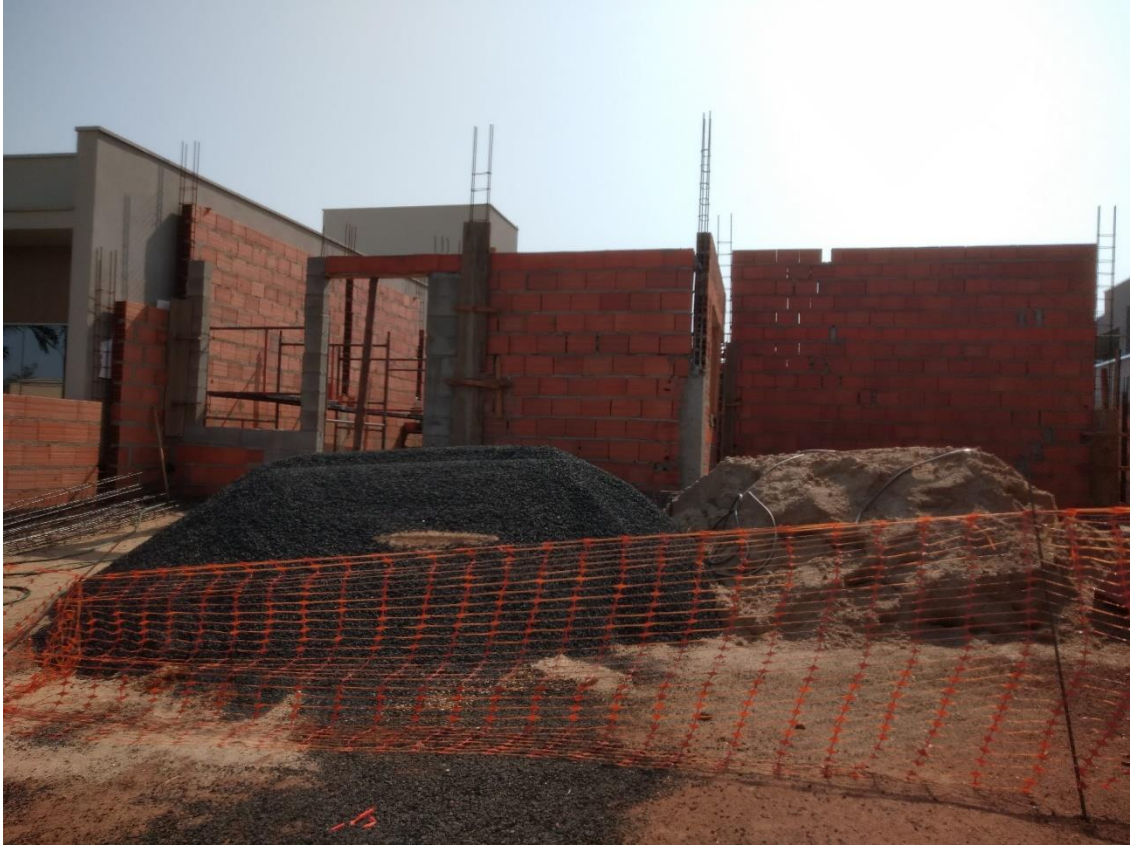
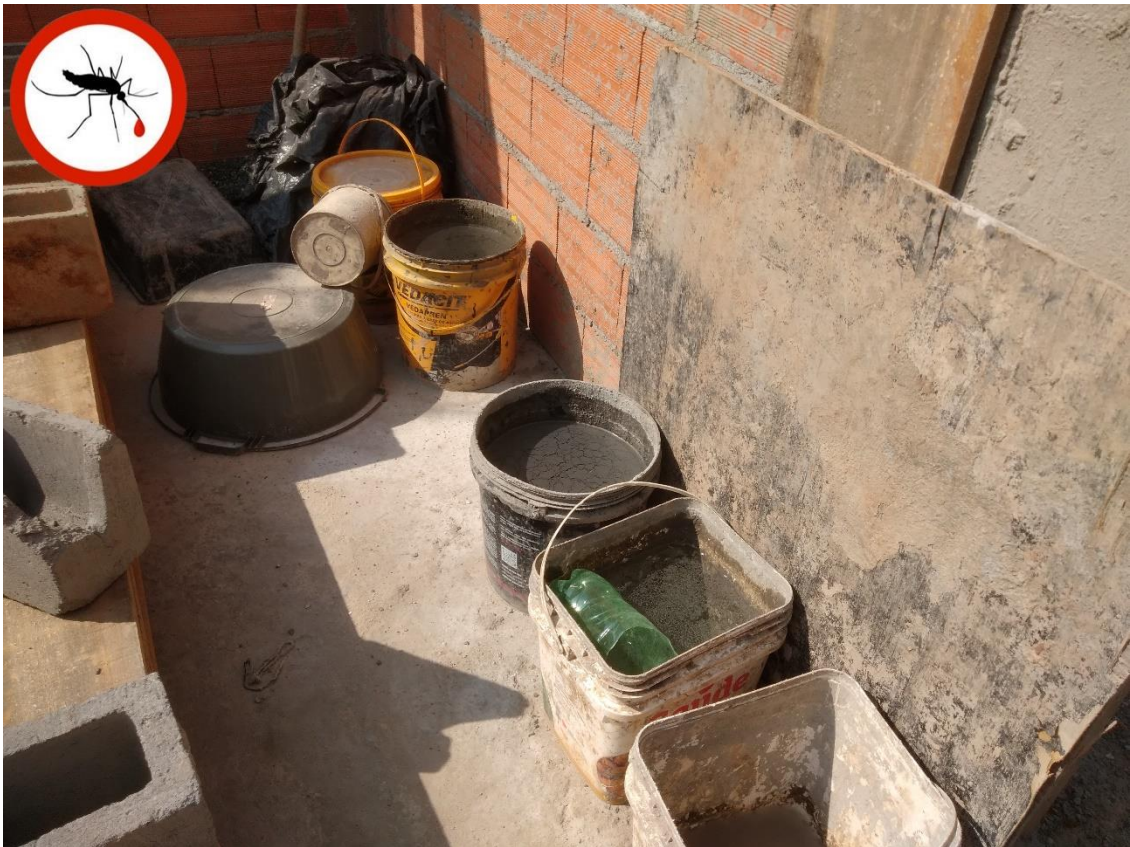
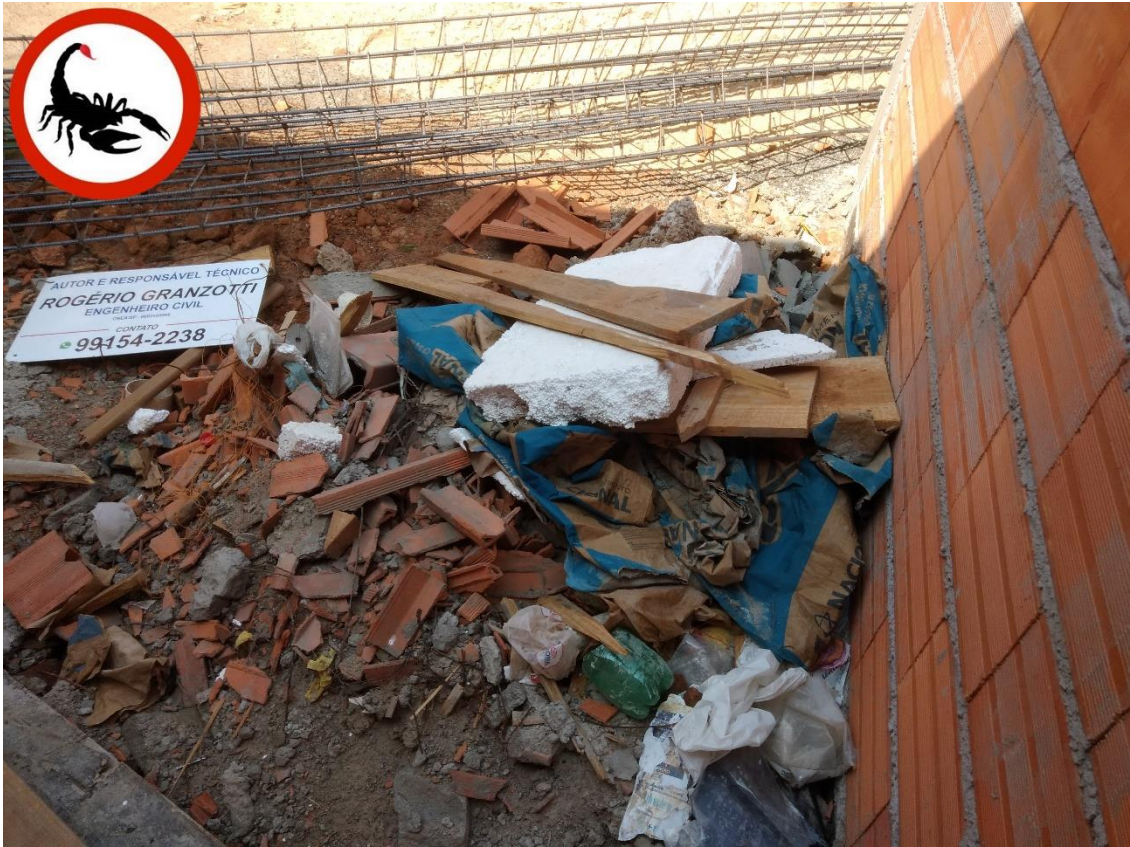
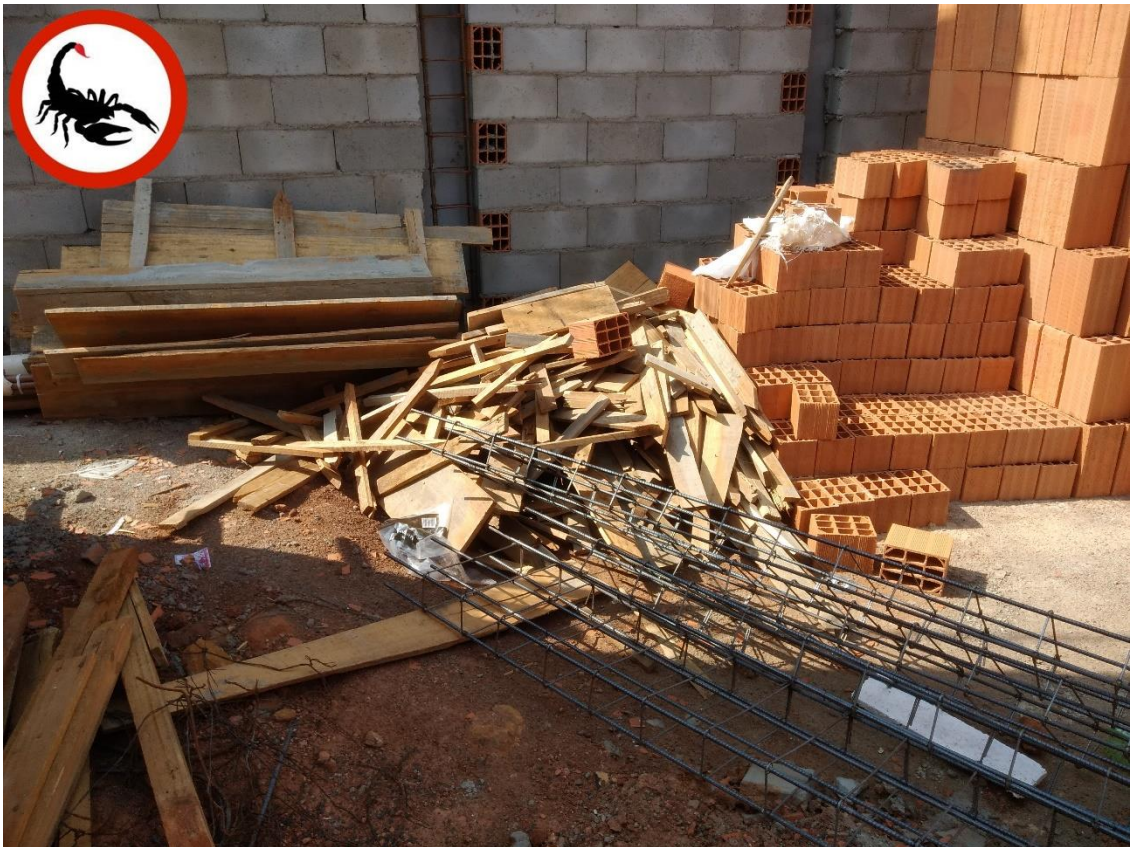
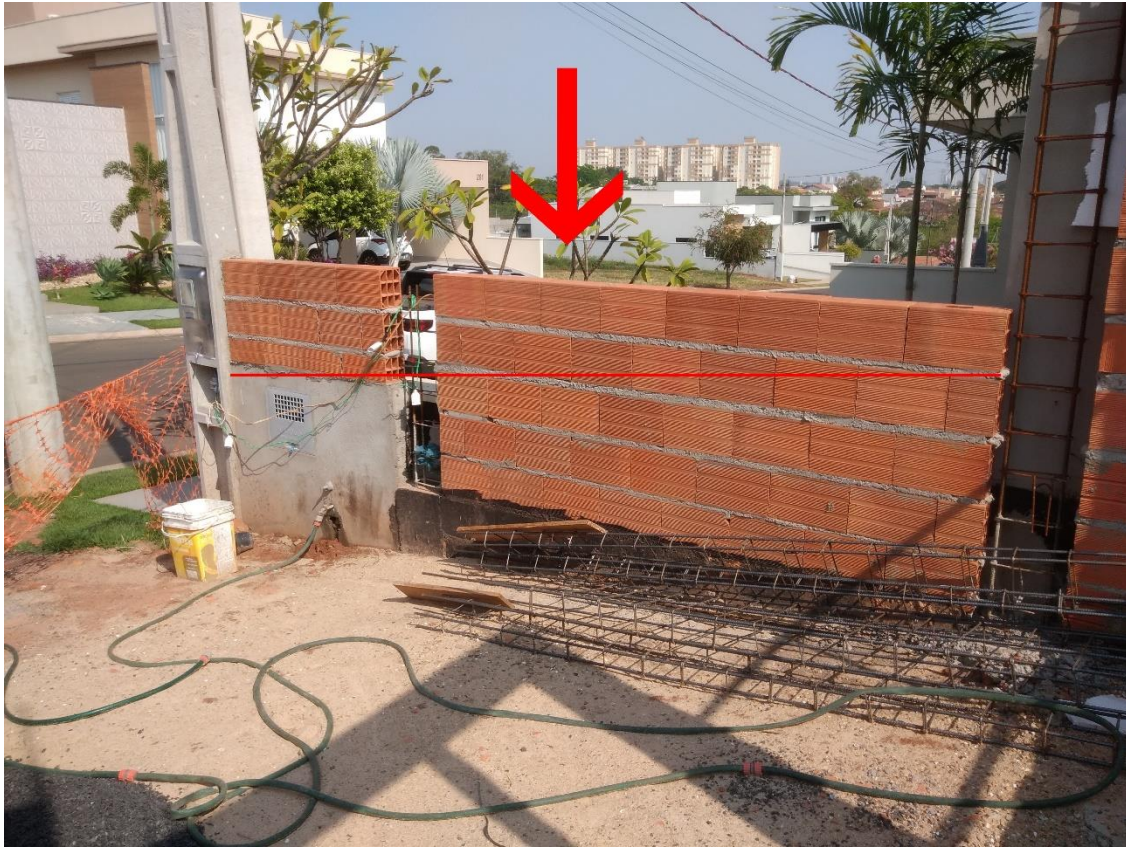
Identificamos conforme a fotografia abaixo, a seguinte irregularidade em desacordo com as especificações estatutárias a saber:

- 1 – Obras sem placa de responsável técnico, favor providenciar a colocação.
- 2 – Atenção ao baldes com agua parada, favor providenciar a adequação visando evitar um local de proliferação de mosquitos da dengue.
- 3 – Entulho acumulado na obra, favor providenciar a remoção visando evitar um local de proliferação de animais peçonhentos.
- 4 – Recomendamos a organização de madeiras em um suporte elevado do solo, visando evitar um local de proliferação de animais peçonhentos.
- 5 – Atenção a mureta frontal sendo executada ultrapassando o limite de 1 metro de altura, favor providenciar a adequação.

Observação: Visita realizada em 23/09/24, prazo para adequação de **48h** a partir do recebimento desta orientação. Caso a situação relatada acima estiver regularizada, favor desconsiderar a orientação e seguir o andamento da obra.
