### **ORIENTAÇÃO DE OBRA: Quadra N - Lote 15**

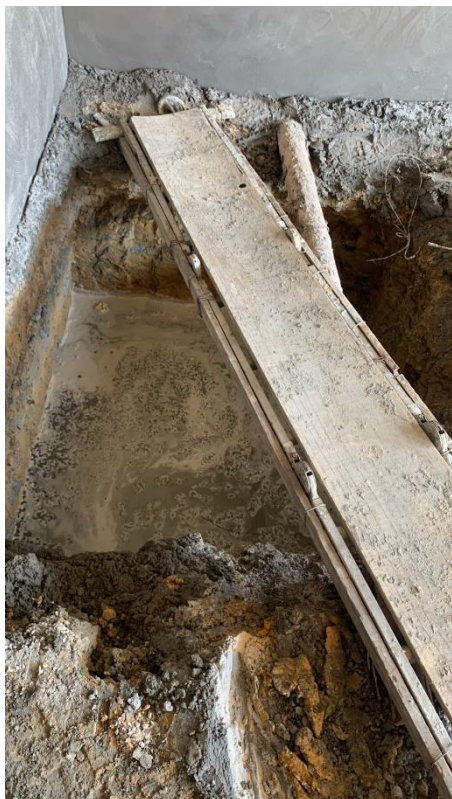
1- Obra com água empoçada, local propício para a proliferação de mosquitos da dengue, providenciar com urgência o esgotamento completo da água.
