### **ORIENTAÇÃO DE OBRA: Quadra F – Lote 11**

**Alerta: Segunda orientação sobre tela de proteção fora do padrão, favor providenciar a adequação.**

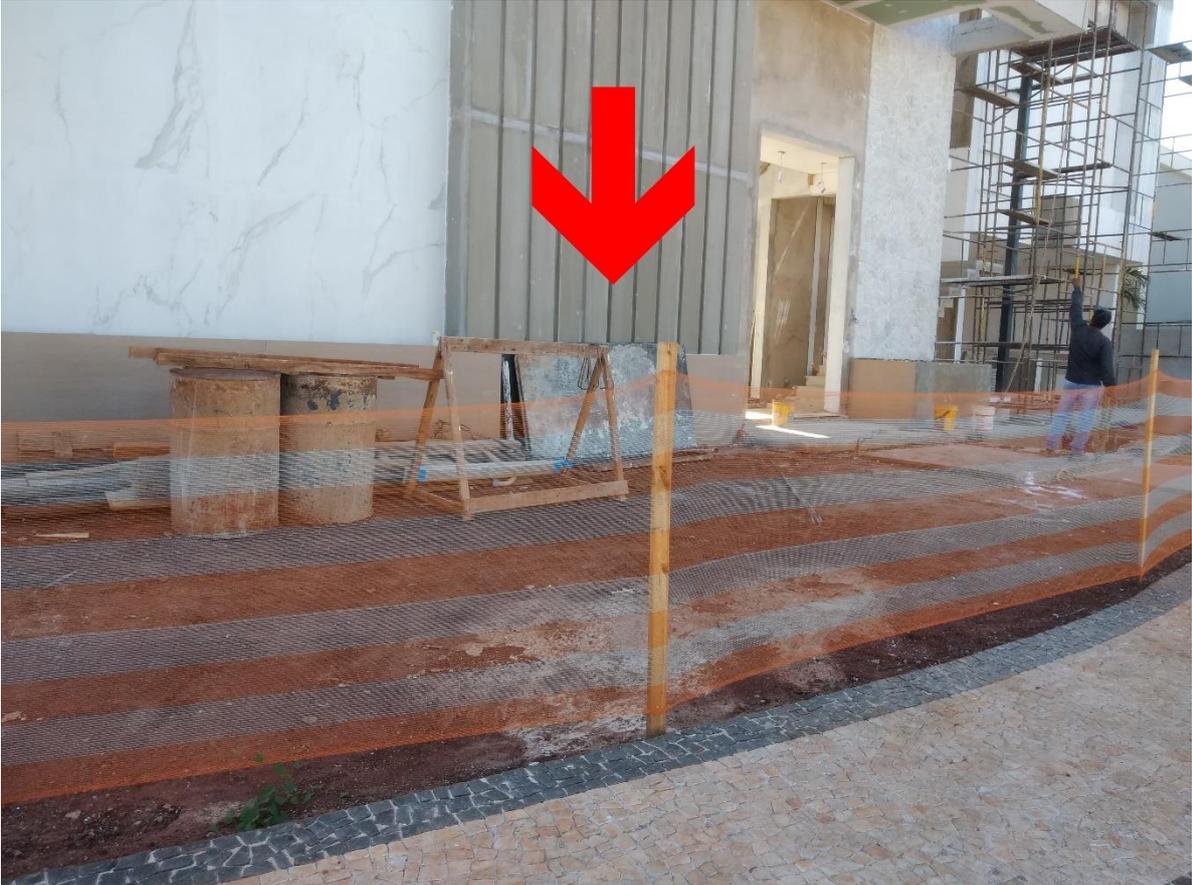
1 – Atenção a tela de proteção fora do padrão estipulado pelo condomínio, favor providenciar a adequação, colocando ripas de madeira em cima, em baixo e dos lados para a fixação da tela de proteção.

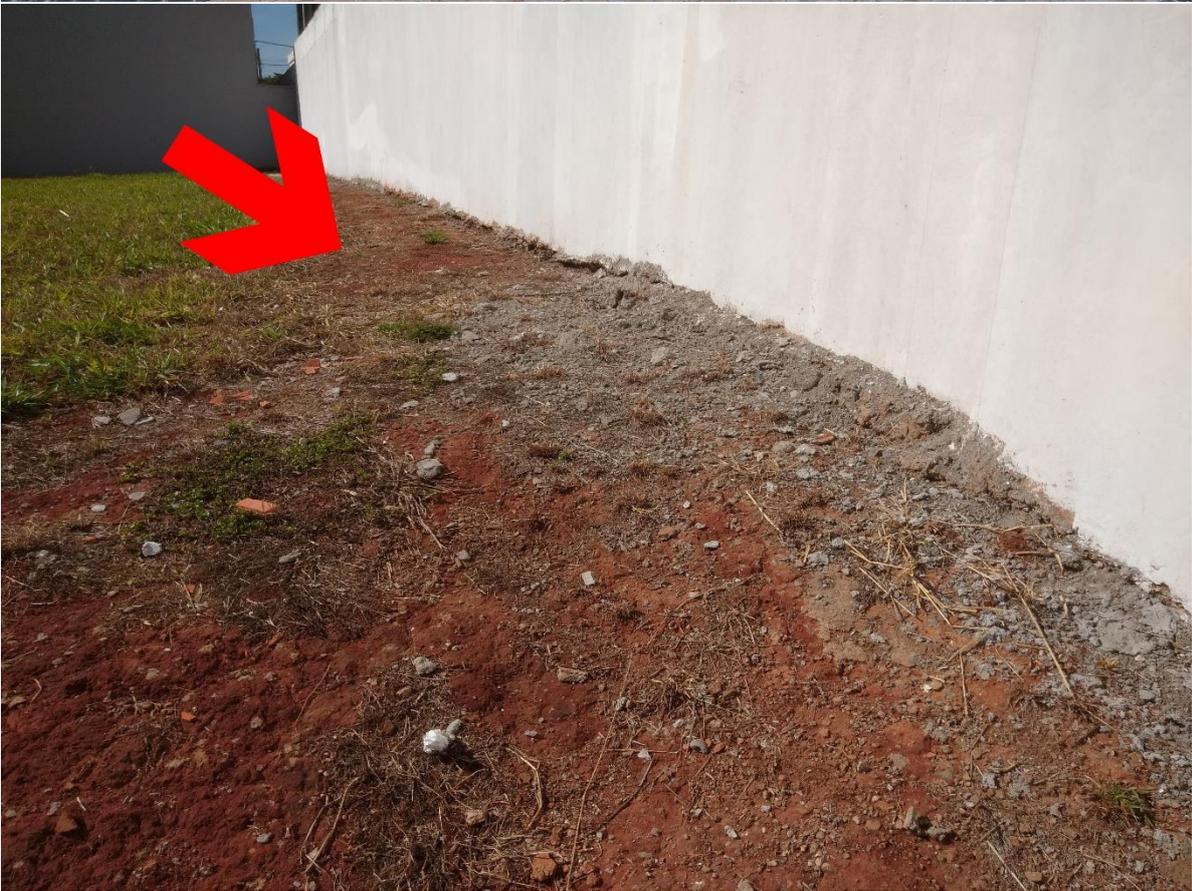
2 – Favor providenciar uma limpeza no lote vizinho que se encontra com diversos resíduos de obra, visando evitar acidentes quando for executado o serviço de roçagem.

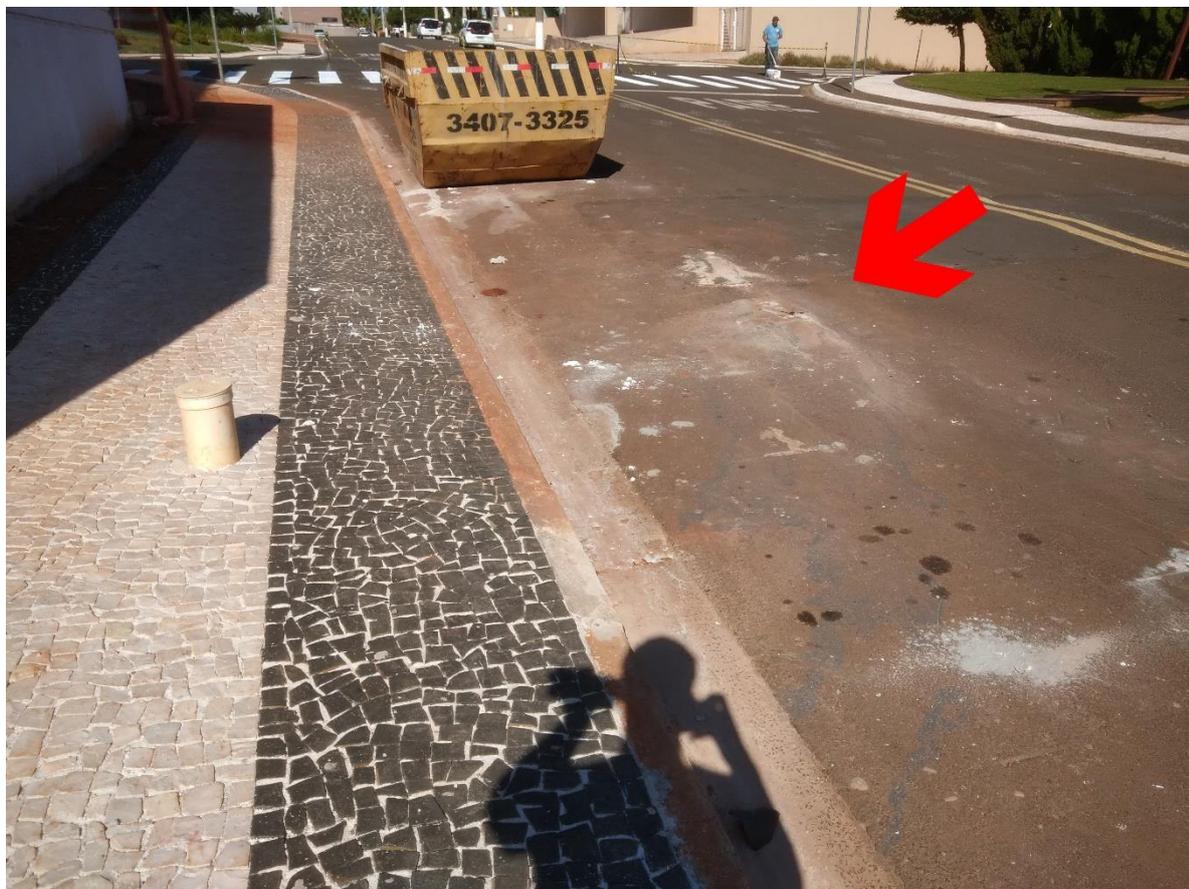
3 – Providenciar uma limpeza na via que se encontra suja com resíduos de obra, visando evitar que se espalhe pela via.
