ORIENTAÇÃO DE OBRA: Quadra A – Lote 01

Alerta: Segunda orientação sobre regularização do cano no muro, favor providenciar a adequação.

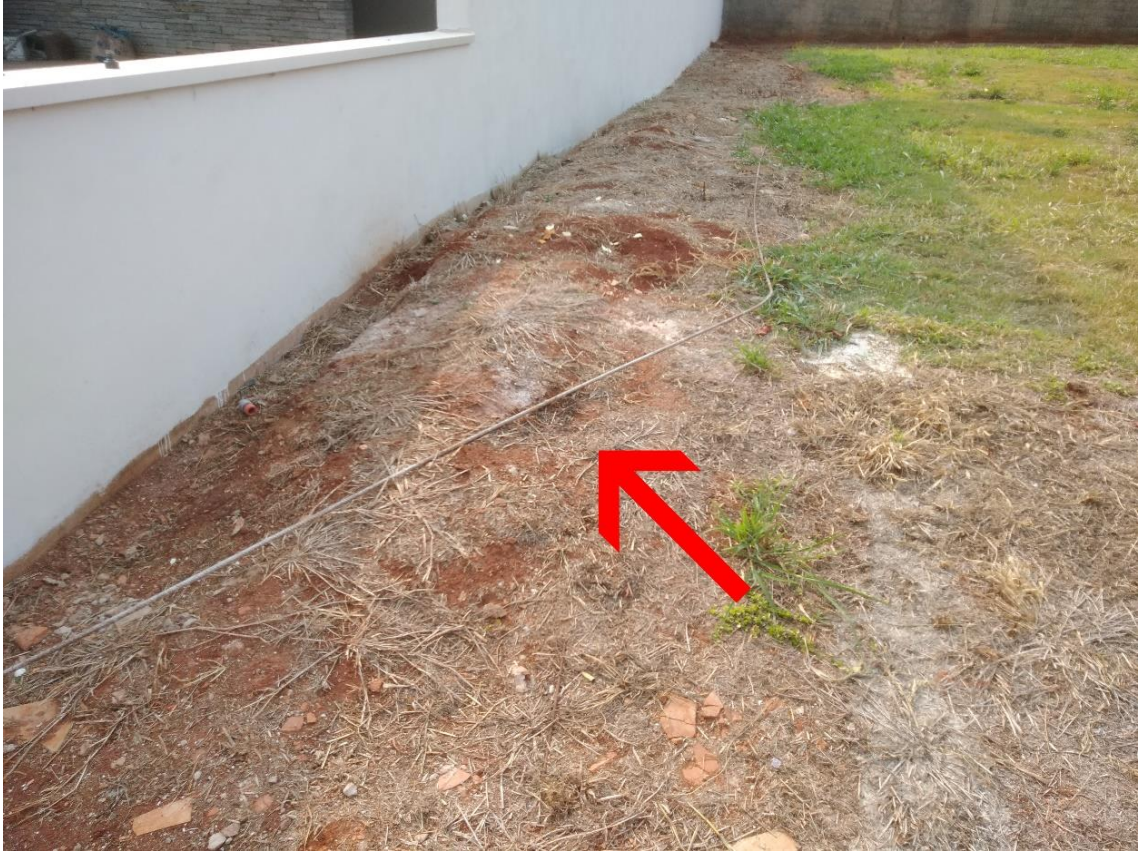
1 – Atenção a barra de ferro exposta deixada no lote vizinho, favor providenciar a remoção, visando evitar acidentes.

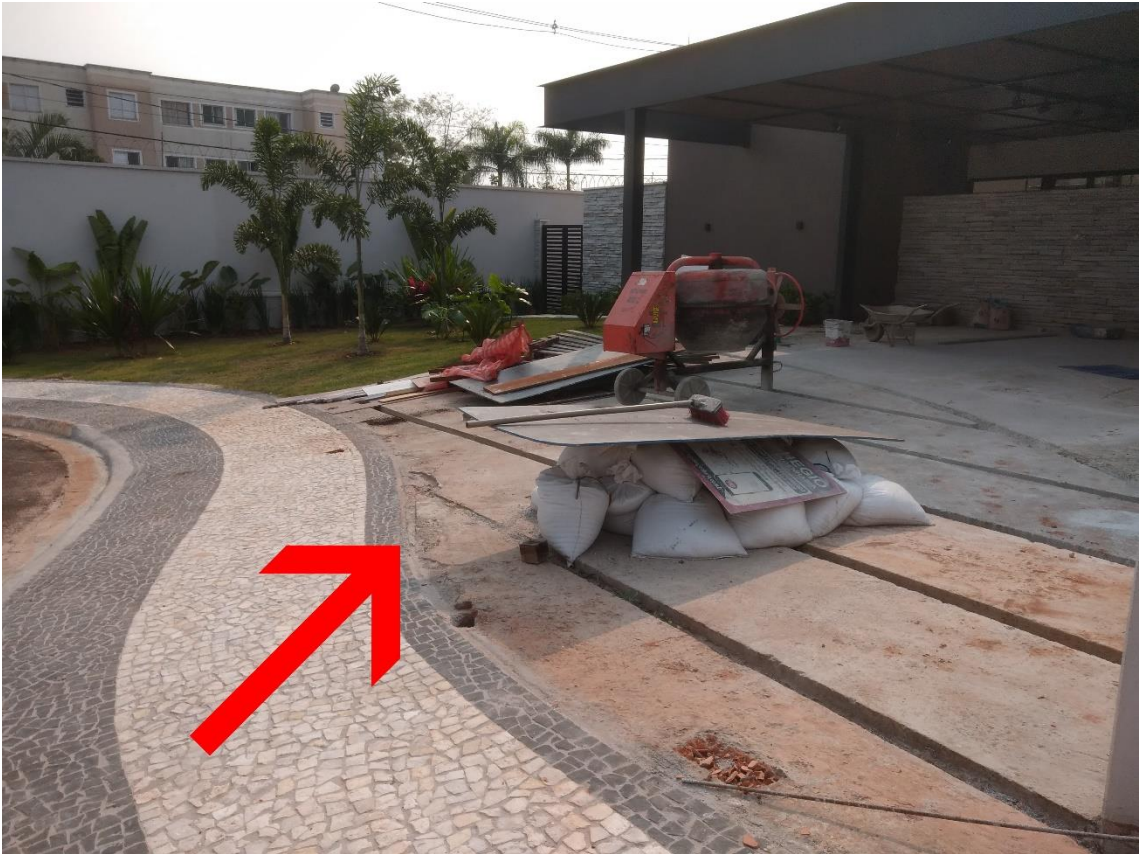
2 – Providenciar a colocação da tela de proteção na obra que se encontra com materiais de obra expostos, visando evitar acidentes ou providenciar a realocação dos materiais da obra para dentro da obra, deixando as portas fechadas após o expediente.

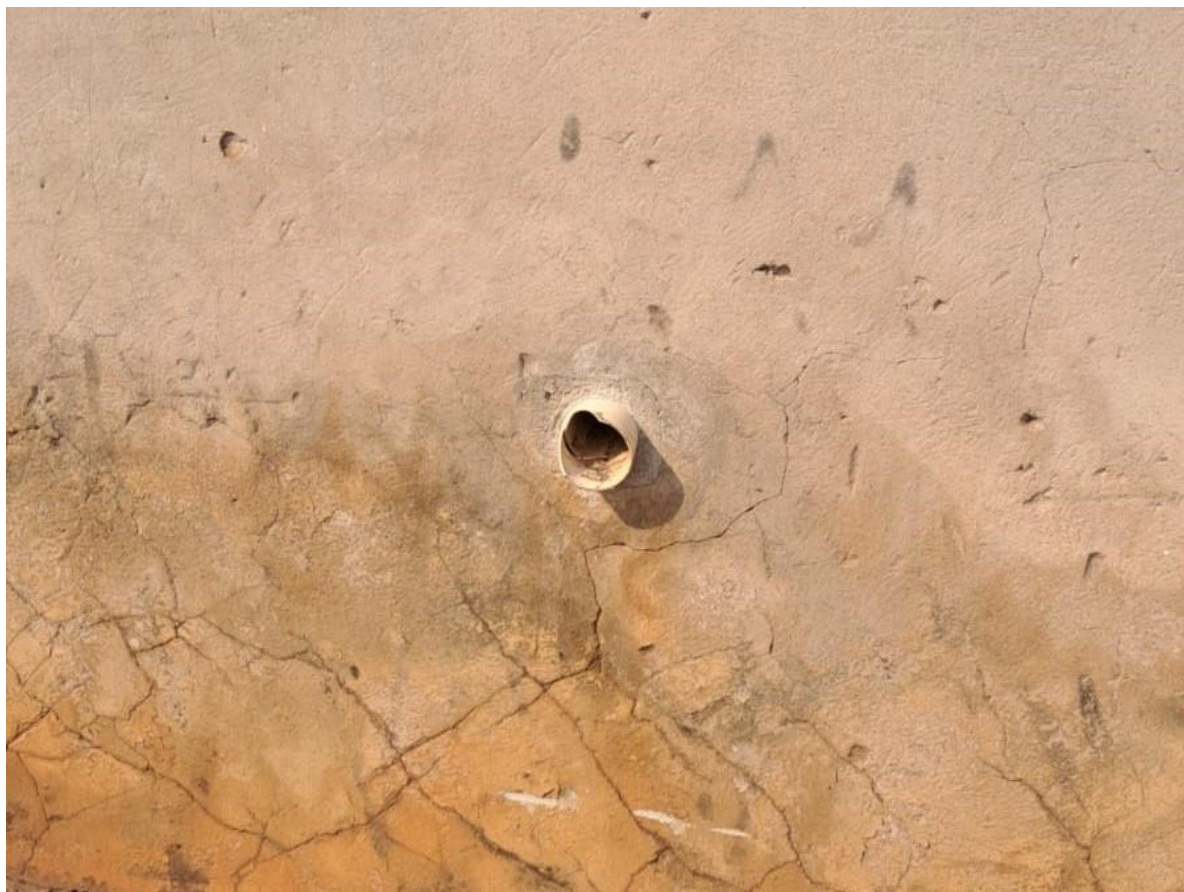
3 - Atenção ao cano de dreno ou de escoamento de água pluvial, que foi executado perfurando o muro do condomínio irregularmente, favor providenciar a regularização removendo-o.
