**Obs.: Segunda orientação a respeito da caixa de inspeção.**

**ORIENTAÇÃO DE OBRA: Quadra G - Lote 10**

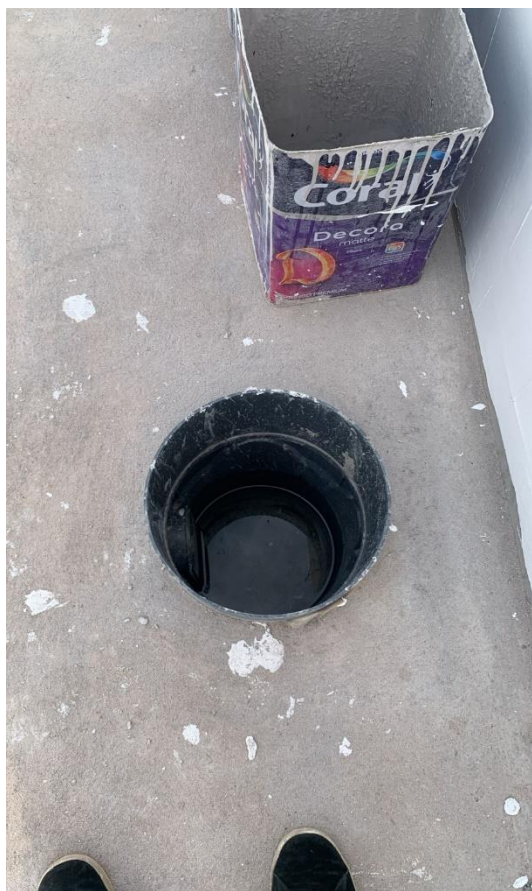
Identificamos conforme fotografia abaixo, a seguinte irregularidade em desacordo com as especificações estatutárias a saber:

Segue a foto em anexo do problema relatado.

1- Providenciar com urgência a tampa para fechamento da caixa de inspeção, para que a água pluvial não vá para o esgoto.
