ORIENTAÇÃO DE OBRA: Quadra 16 - Lote 05

Alerta: Quarta orientação sobre regularização do muro, caso não for regularizado será passível de EMBARGO da obra ou MULTA.

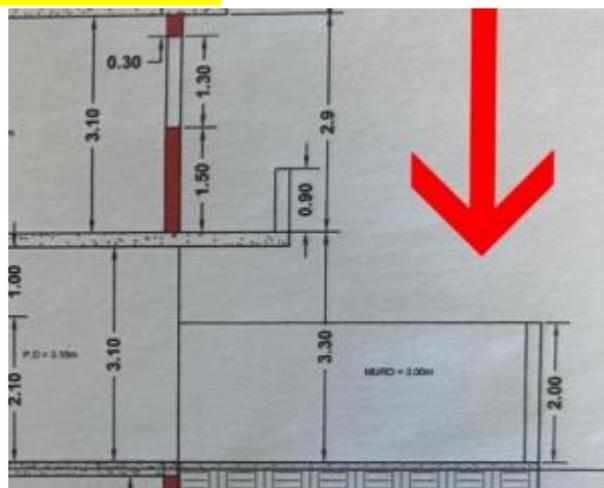
1 – Atenção aos muros de divisa lateral e posterior executado ultrapassando o limite de 2 metros de altura, favor providenciar a adequação urgente dos muros para a altura correta conforme a norma do condomínio e projeto aprovado. Abaixo segue trecho do regulamento interno sobre altura máxima de muros e imagem do projeto aprovado constando muro de 2 metros de altura.

Os muros divisórios de alvenaria, deverão ter altura máxima de 2,00 (dois) metros a partir do recuo frontal, tendo como parâmetro o nível do solo do lado interno da construção devidamente acabado devendo ficar com essa medida em toda a sua extensão. Exceto nos muros de divisa do loteamento. É proibido o fechamento da frente do LOTE. ”
