ORIENTAÇÃO DE OBRA: Quadra L - Lote 20

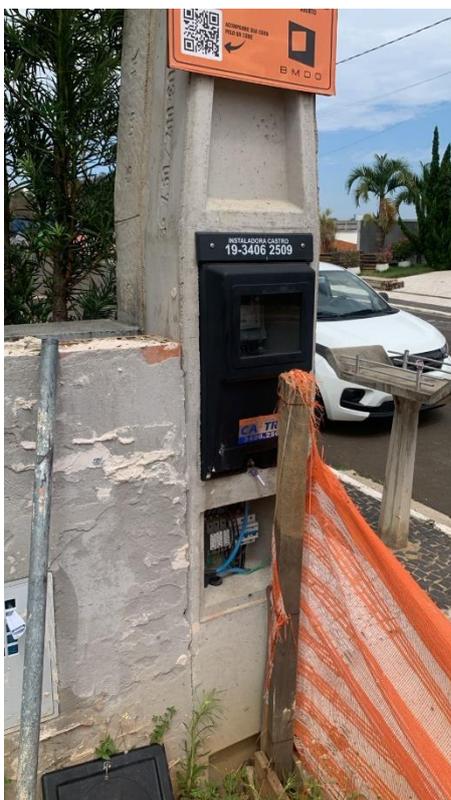
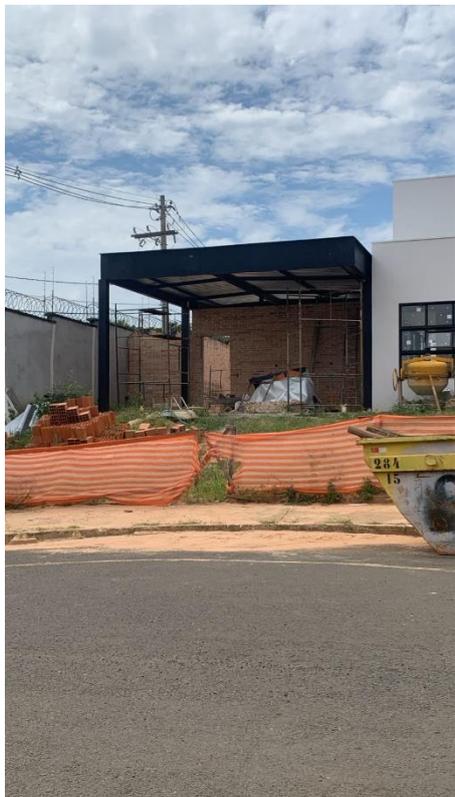
Identificamos conforme fotografia abaixo, a seguinte irregularidade em desacordo com as especificações estatutárias a saber:

Segue a foto em anexo do problema relatado.

- 1- Providenciar a colocação da tampa na caixa de energia, visando evitar acidentes elétricos.
- 2 - Providenciar uma limpeza da via onde se encontra restos de areia utilizado na obra.
