ORIENTAÇÃO DE OBRA: QUADRA 05 – LOTE 06

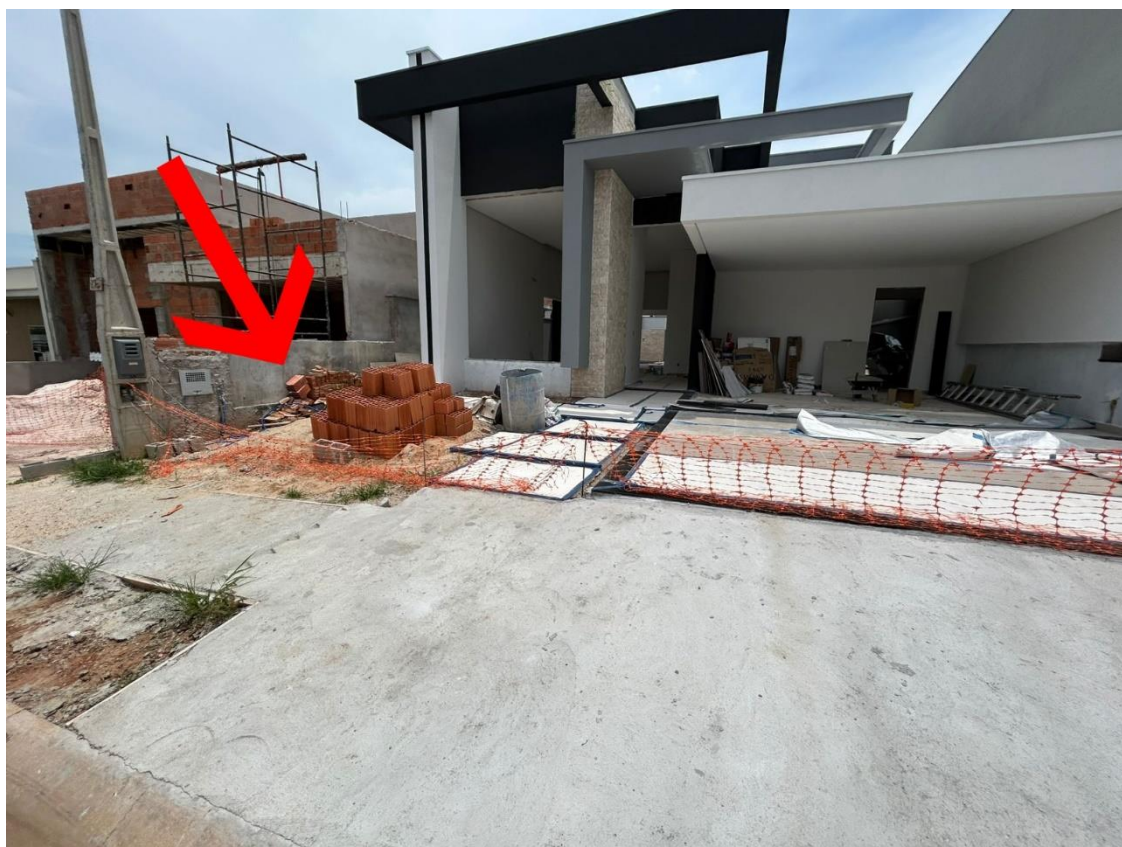
Identificamos conforme a fotografia abaixo, a seguinte irregularidade em desacordo com as especificações estatutárias a saber:

Segue a foto em anexo do problema relatado.

1 – Providenciar a adequação da tela de proteção que se encontra caída, visando evitar acessos a obra, precavendo possíveis acidentes.

Observação: Visita realizada em 07/01/25, prazo para adequação de **48h** a partir do recebimento desta orientação. Caso a situação relatada acima estiver regularizada, favor desconsiderar a orientação e seguir o andamento da obra.
