ORIENTAÇÃO DE OBRA: Quadra 18 - Lote 06

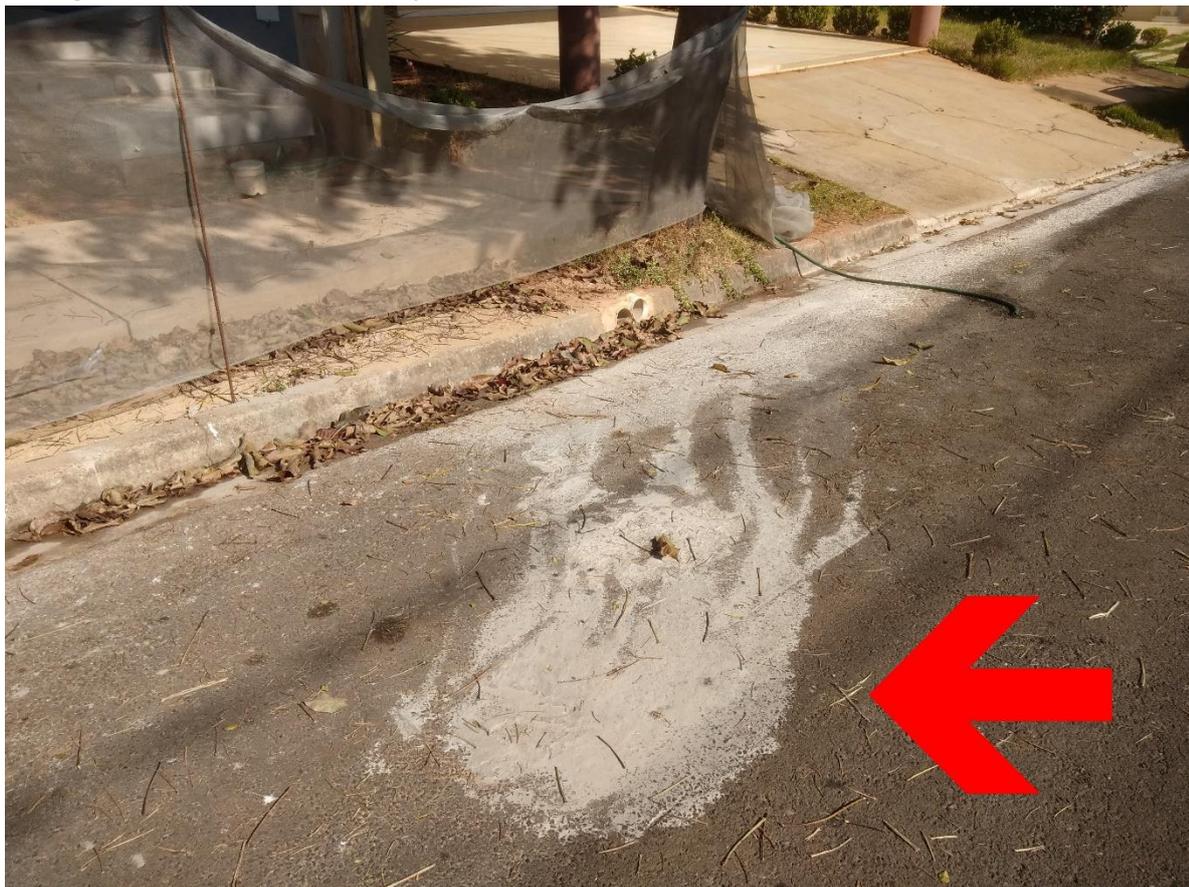
1 – Favor providenciar uma limpeza na rua onde se encontra suja om resíduos de obra, visando evitar manchas no asfalto.

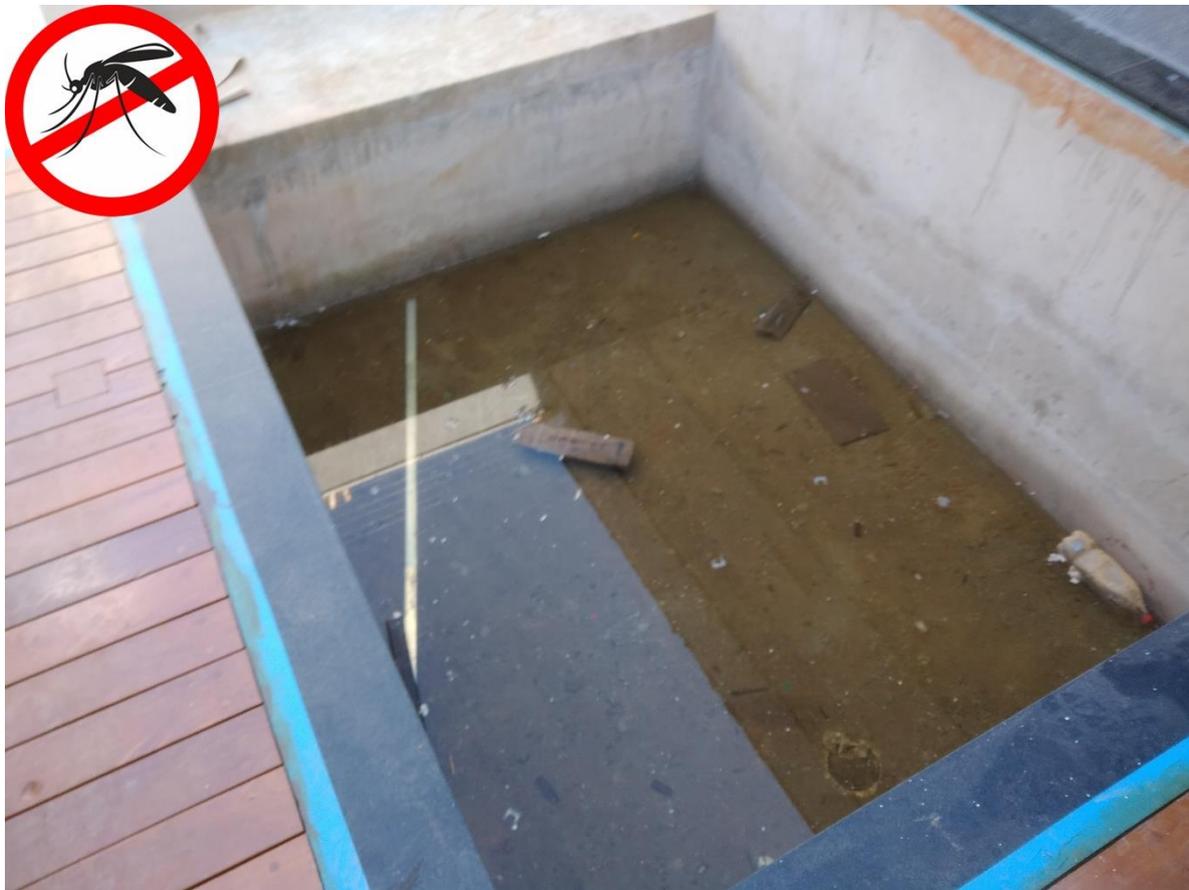
2 – Atenção a piscina com água parada, local propicio para a proliferação de mosquitos da dengue, favor providenciar a adequação com cloro ou com a remoção da água.
