### **ORIENTAÇÃO DE OBRA: QUADRA 05 – LOTE 16**

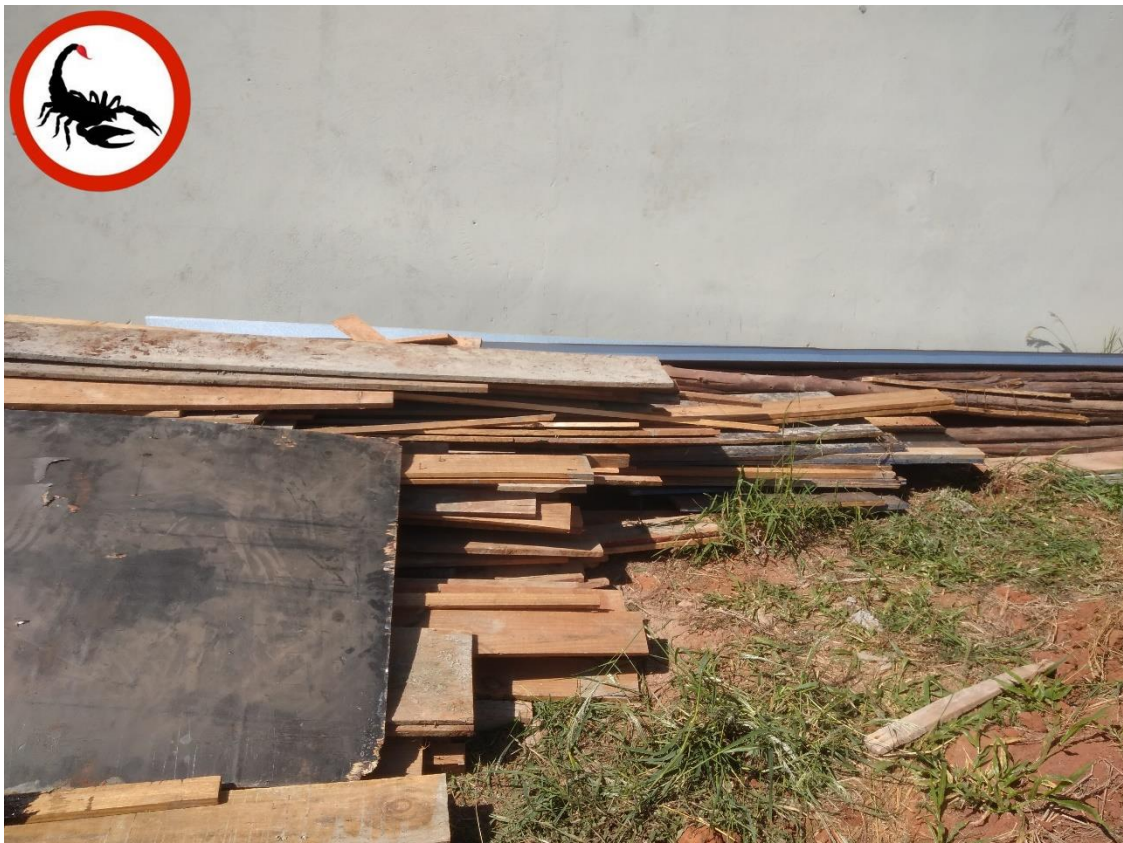
1 – Atenção as madeiras acumuladas no lote de apoio, recomendamos que as madeiras sejam armazenadas em um suporte elevado do solo, visando evitar um local de proliferação de animais peçonhentos.

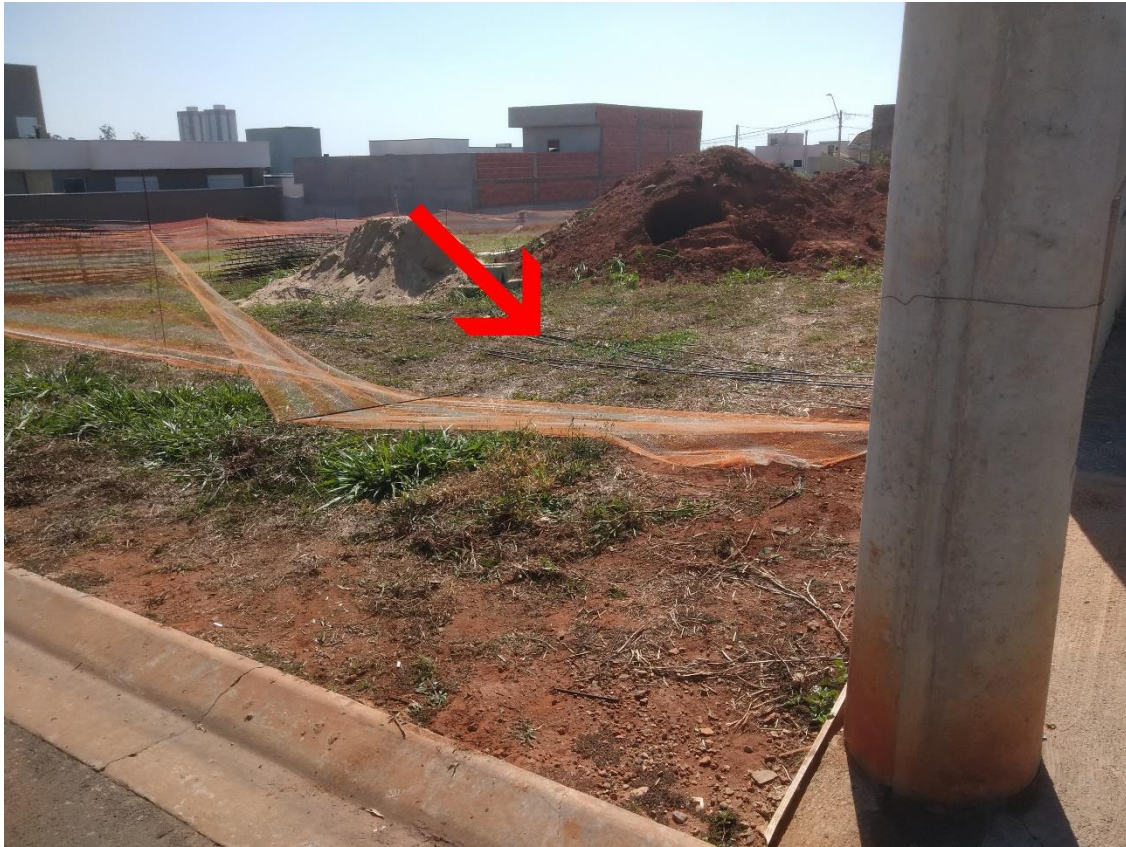
2 – Tela de proteção caída, favor providenciar a regularização visando evitar acesso a obra, precavendo possíveis acidentes.
