### **ORIENTAÇÃO DE OBRA: Quadra 14 - Lote 01**

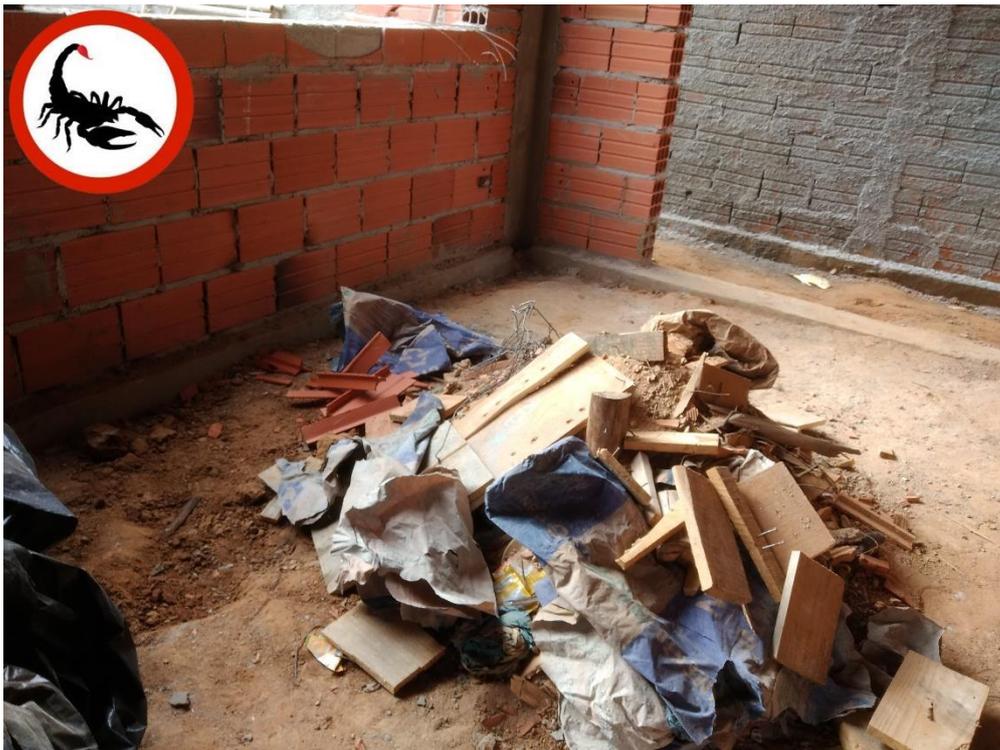
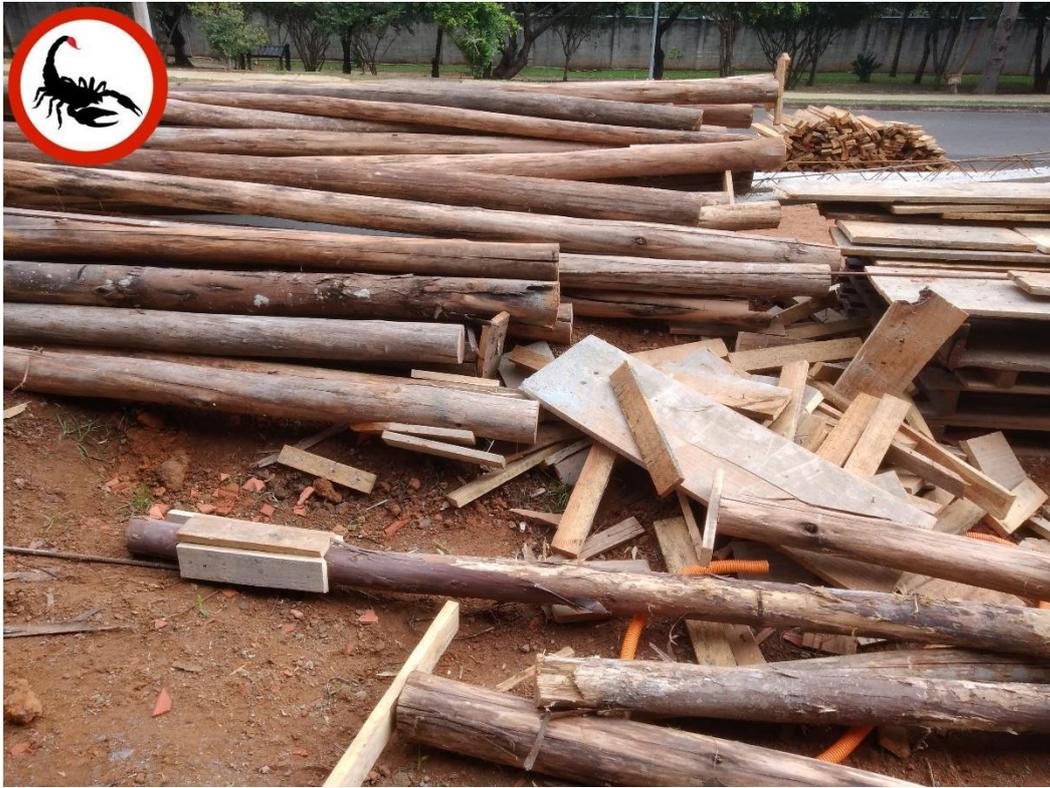
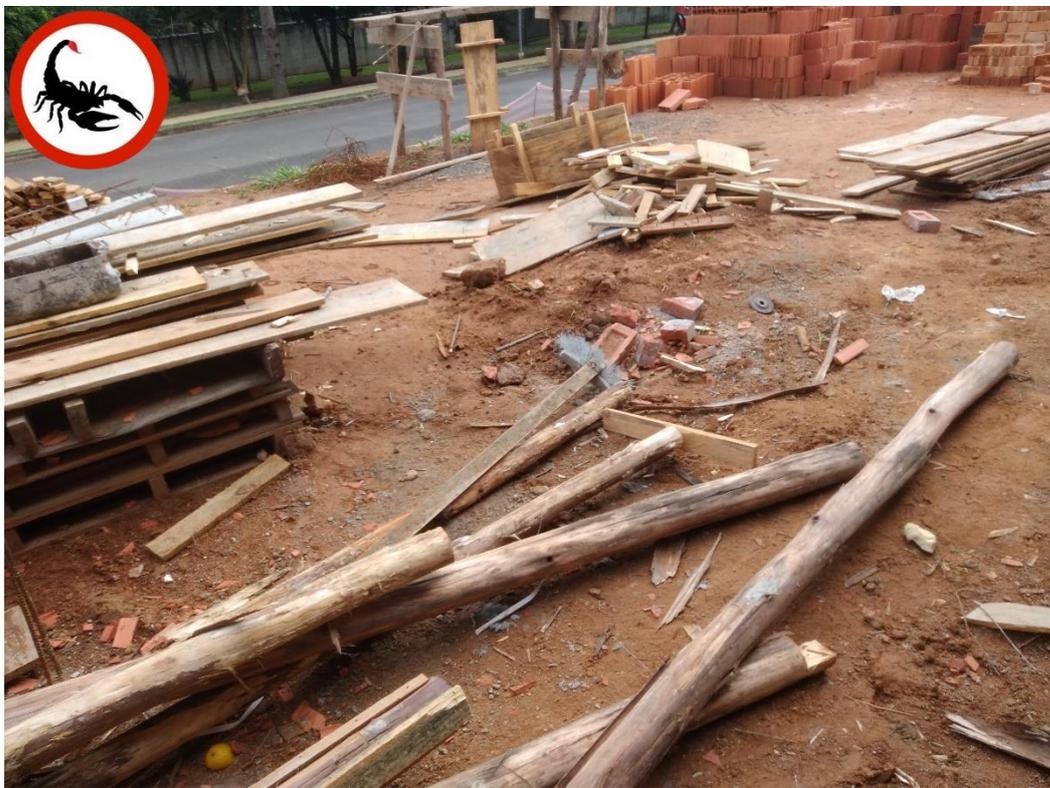
Identificamos conforme fotografia abaixo, a seguinte irregularidade em desacordo com as especificações estatutárias a saber:

Segue a foto em anexo do problema relatado.

1 – Providenciar a remoção dos entulhos presente na obra e uma limpeza, visando evitar um local de proliferação de animais peçonhentos. Recomendamos que a obra possua uma caçamba, afim de evitar acúmulos de entulho.

2 – Recomendamos que as madeiras sejam armazenadas em um suporte elevado do solo, visando evitar um local de proliferação de animais peçonhentos.

**Observação:** Visita realizada em 12/07/24, prazo para adequação de **48h** a partir do recebimento desta orientação. Caso a situação relatada acima esteja regularizada, favor desconsiderar a orientação e seguir o andamento da obra.
