**Obs.: Segunda orientação a respeito da tampa na caixa de energia.**

**ORIENTAÇÃO DE OBRA: Quadra 15 Lote 16**

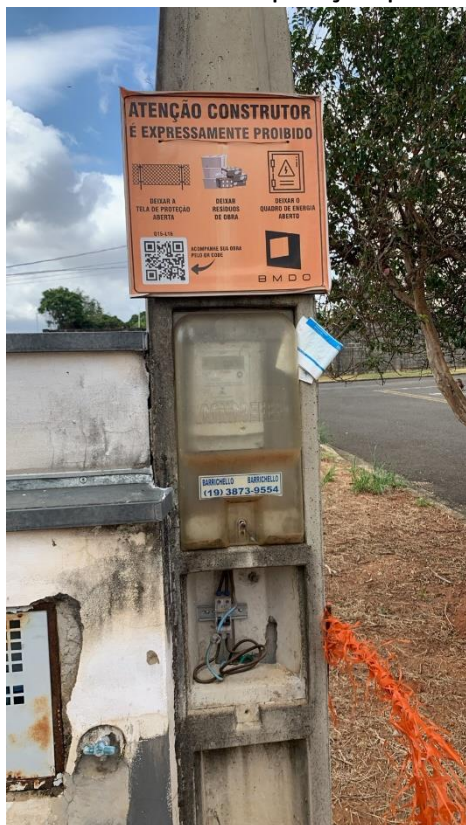
Identificamos conforme fotografia abaixo, a seguinte irregularidade em desacordo com as especificações estatutárias a saber:

Segue a foto em anexo do problema relatado.

1 – Providenciar a colocação de da tampa na caixa de energia, visando evitar acidentes elétricos.

**Observação:** Visita realizada em 14/04/2025, prazo para adequação 72h, a partir do recebimento desta orientação. Caso a situação relatada acima esteja regularizada, favor desconsiderar a orientação e seguir o andamento da obra.
