ORIENTAÇÃO DE OBRA: Quadra I - Lote 10

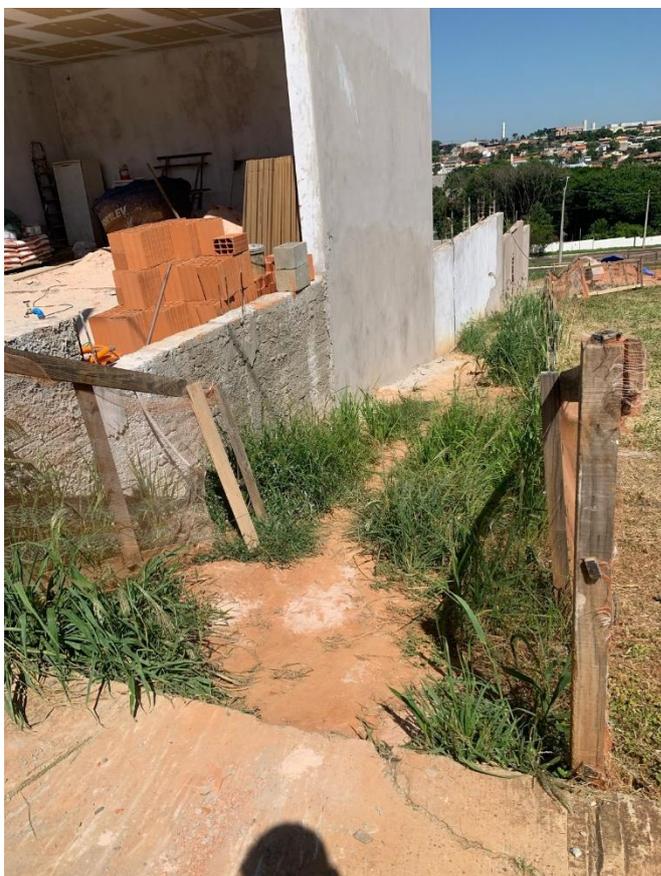
1 – Atenção ao mato alto presente no terreno de apoio, providenciar com urgência a capinagem, evitando a proliferação de animais peçonhentos.

Observação: Visita realizada em 28/02/25, prazo para adequação de 72hs a partir do recebimento desta orientação. Caso a situação relatada acima esteja regularizada, favor desconsiderar a orientação e seguir o andamento da obra.
