ORIENTAÇÃO DE OBRA: Quadra A – Lote 01

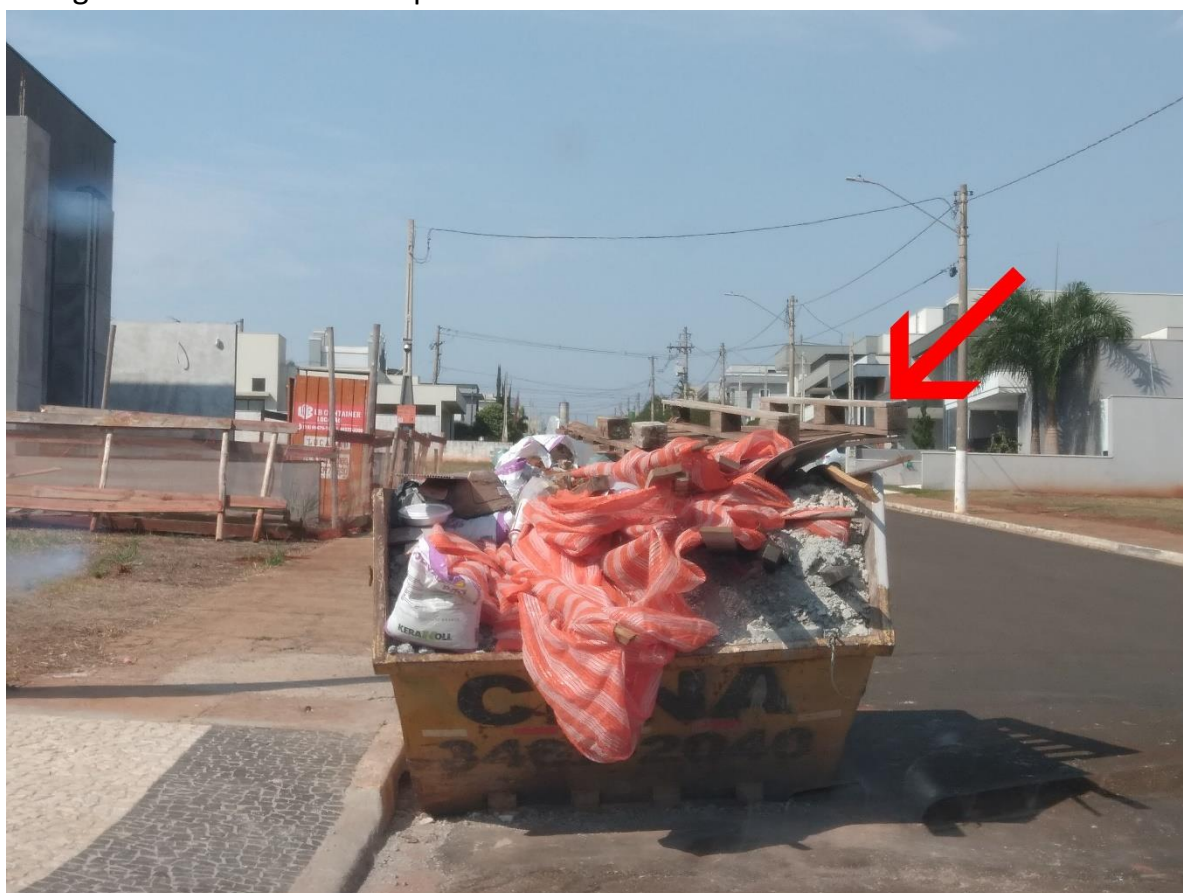
Identificamos conforme fotografia abaixo, a seguinte irregularidade em desacordo com as especificações estatutárias a saber:

1 – Providenciar a regularização da tela de proteção da caçamba que se encontra irregular, visando evitar que os resíduos caiam sobre a via.

Segue a foto em anexo do problema relatado.

Observação: Visita realizada em 18/09/24, prazo para adequação de **48h** a partir do recebimento desta orientação. Caso a situação relatada acima esteja regularizada, favor desconsiderar a orientação e seguir o andamento da obra.
