### ORIENTAÇÃO DE OBRA: Quadra I – Lote 07

**Alerta: Quinta orientação sobre tela de proteção fora do padrão, favor providenciar a adequação.**

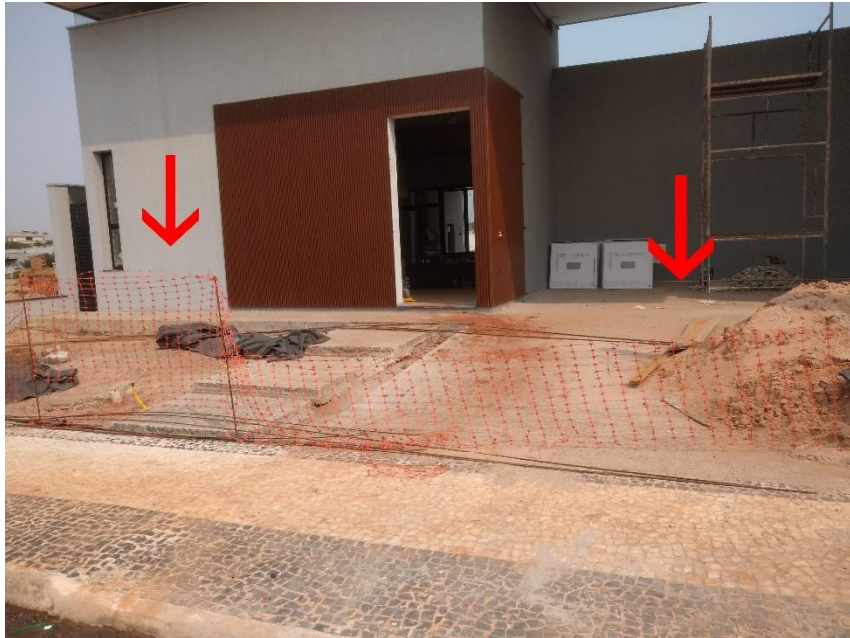
Identificamos conforme fotografia abaixo, a seguinte irregularidade em desacordo com as especificações estatutárias a saber:

Segue a foto em anexo do problema relatado.

1 – Providenciar a regularização da tela de proteção com a tela especificada pela norma do condomínio e a colocação de ripas de madeira em parte superior e inferior da tela. Abaixo segue modelo a ser seguido.
