### **ORIENTAÇÃO DE OBRA: Quadra 13 – Lote 07**

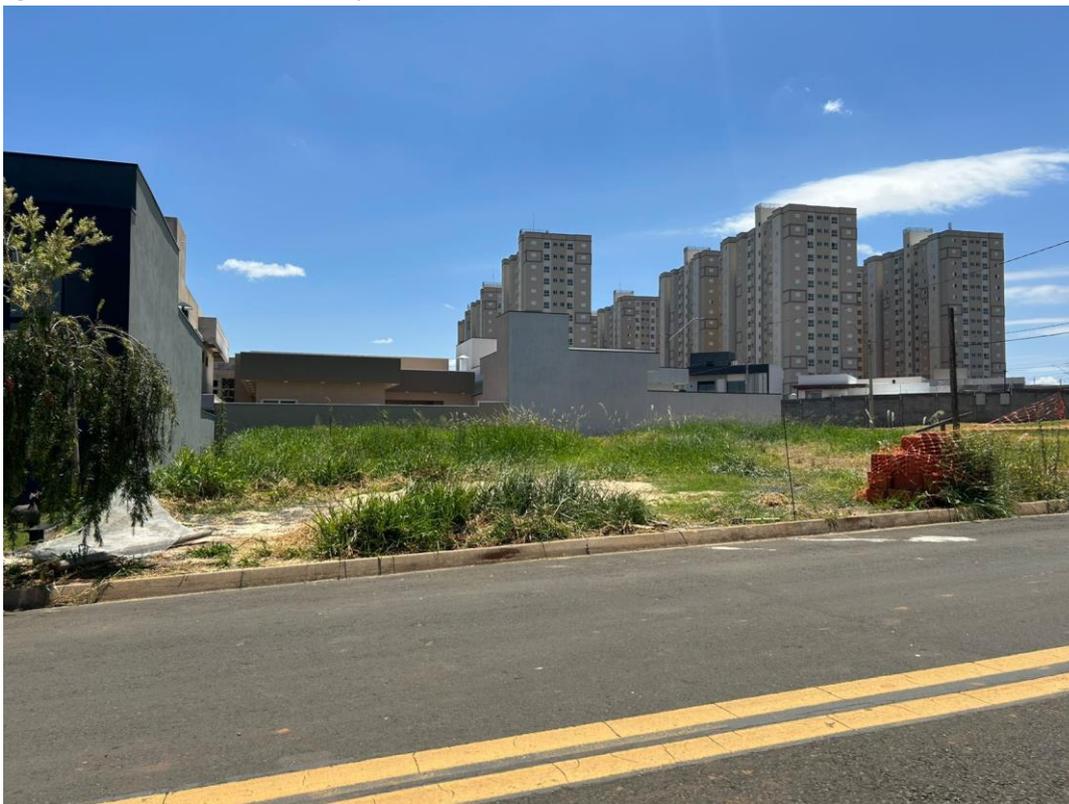
Identificamos conforme fotografia abaixo, a seguinte irregularidade em desacordo com as especificações estatutárias a saber:

1 – Providenciar a roçagem do mato alto presente no lote de apoio, visando evitar um local de proliferação de animais peçonhentos.

2 – Providenciar uma limpeza completa no lote de apoio caso não mais utilizado, removendo tijolos, barras de ferros, telas e resíduos de obra, visando evitar acidentes.
