ORIENTAÇÃO DE OBRA: QUADRA 05 – LOTE 17

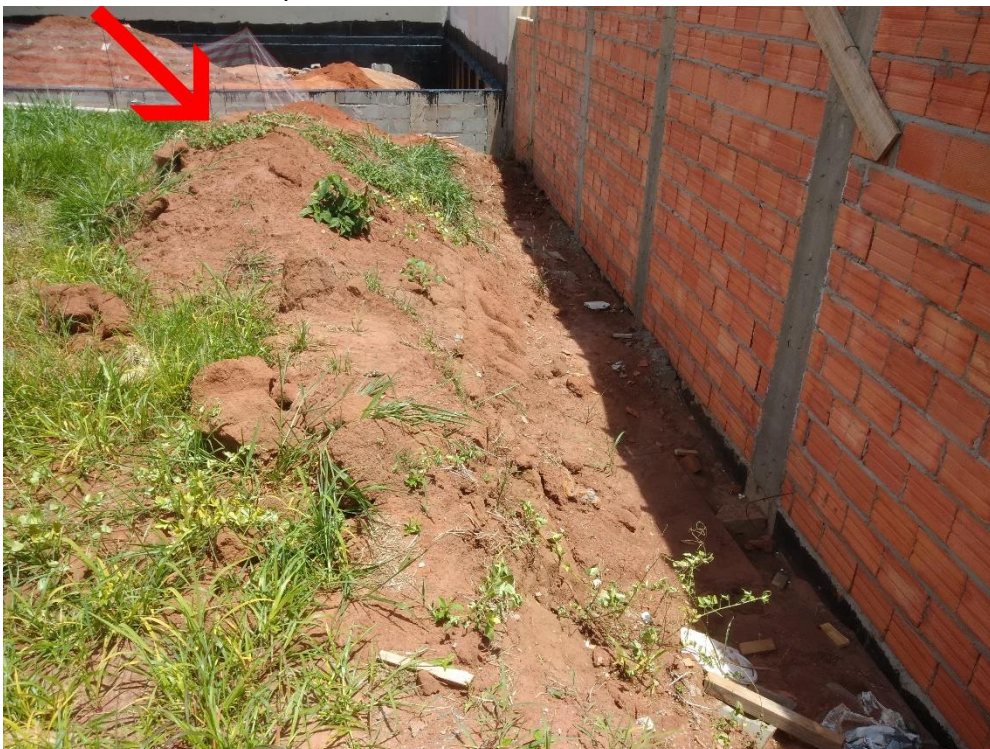
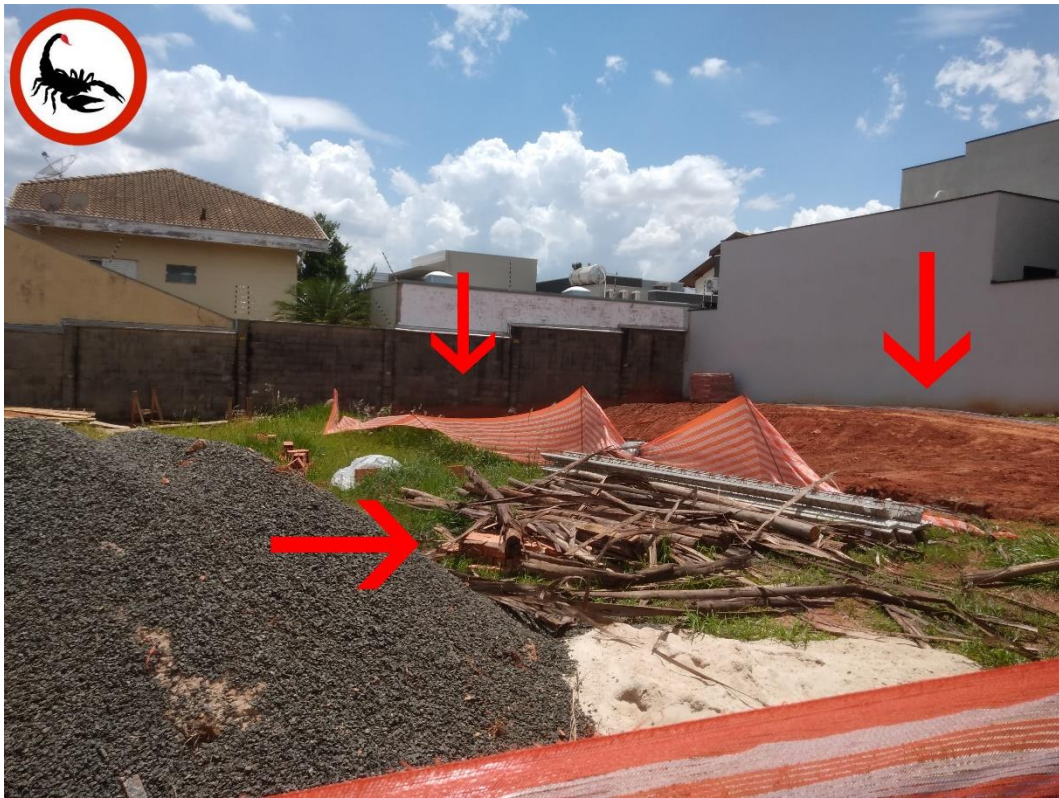
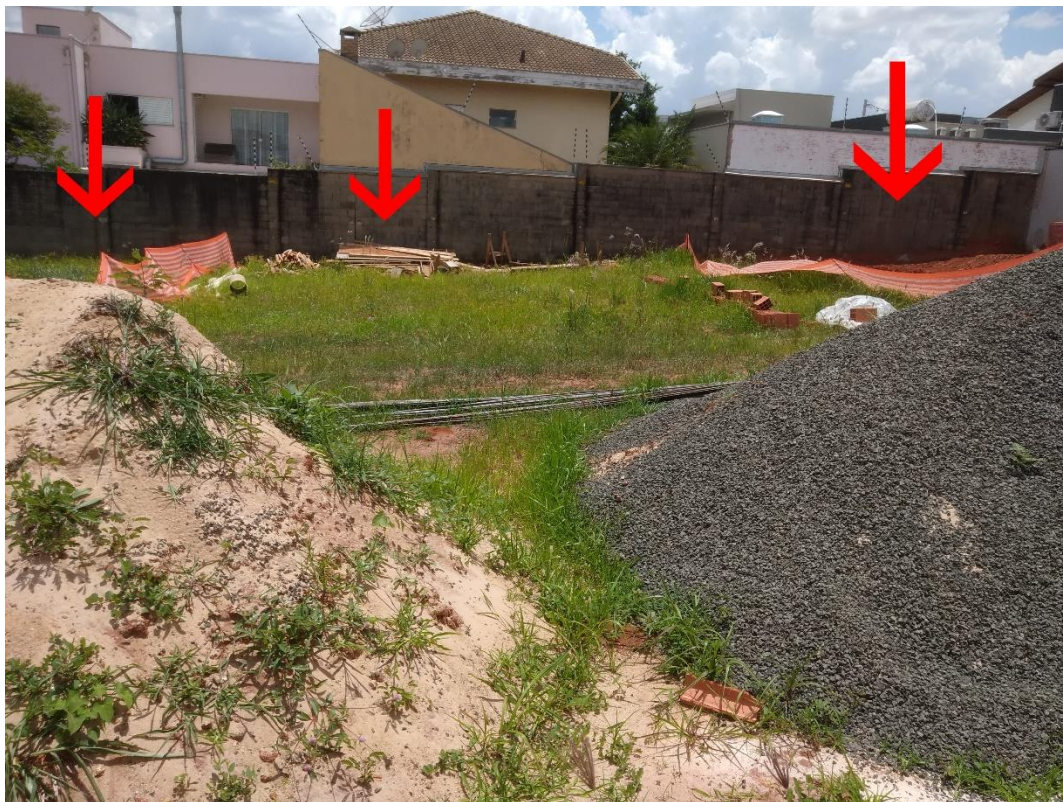
Identificamos conforme a fotografia abaixo, a seguinte irregularidade em desacordo com as especificações estatutárias a saber:

Segue a foto em anexo do problema relatado.

- 1 – Providenciar com urgência a regularização da terra removida do lote vizinho.
- 2 – Providenciar a adequação da tela de proteção que se encontra caída em diversos pontos, visando evitar acessos, precavendo acidentes.
- 3 – Providenciar a organização de madeiras em um suporte elevado do solo visando evitar um local de proliferação de animais peçonhentos.
- 4 – Providenciar a roçagem do lote de apoio e remover o mato alto presente na obra, visando evitar um local de proliferação de animais peçonhentos.
