### **ORIENTAÇÃO DE OBRA: Quadra 03 – Lote 02**

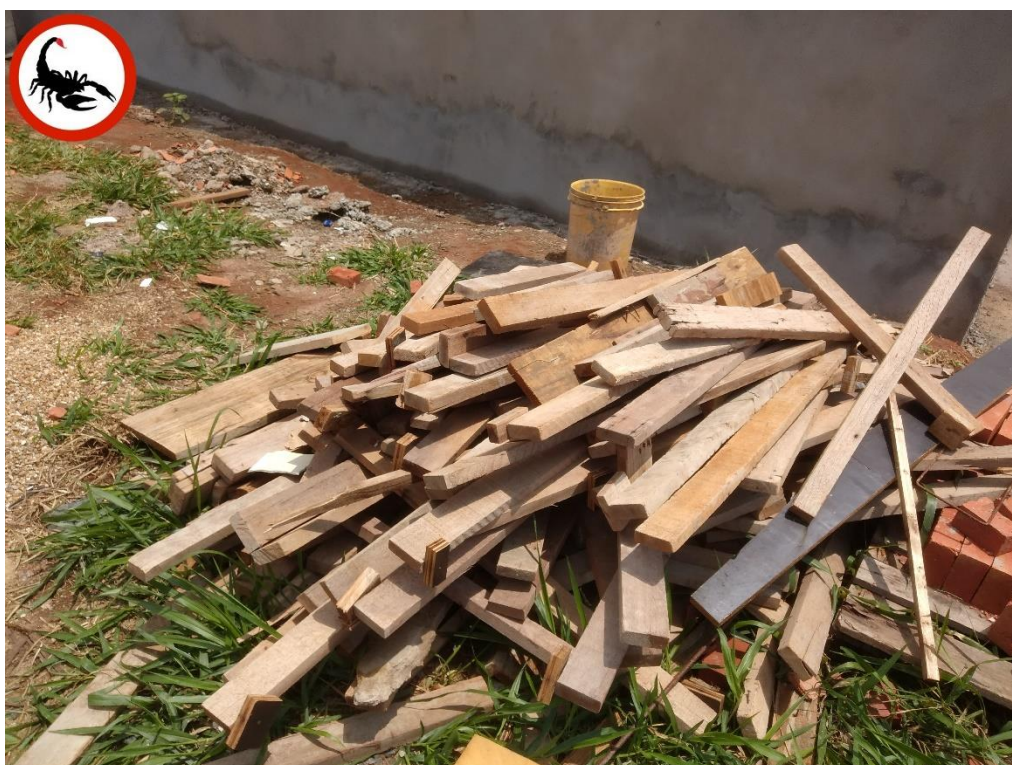
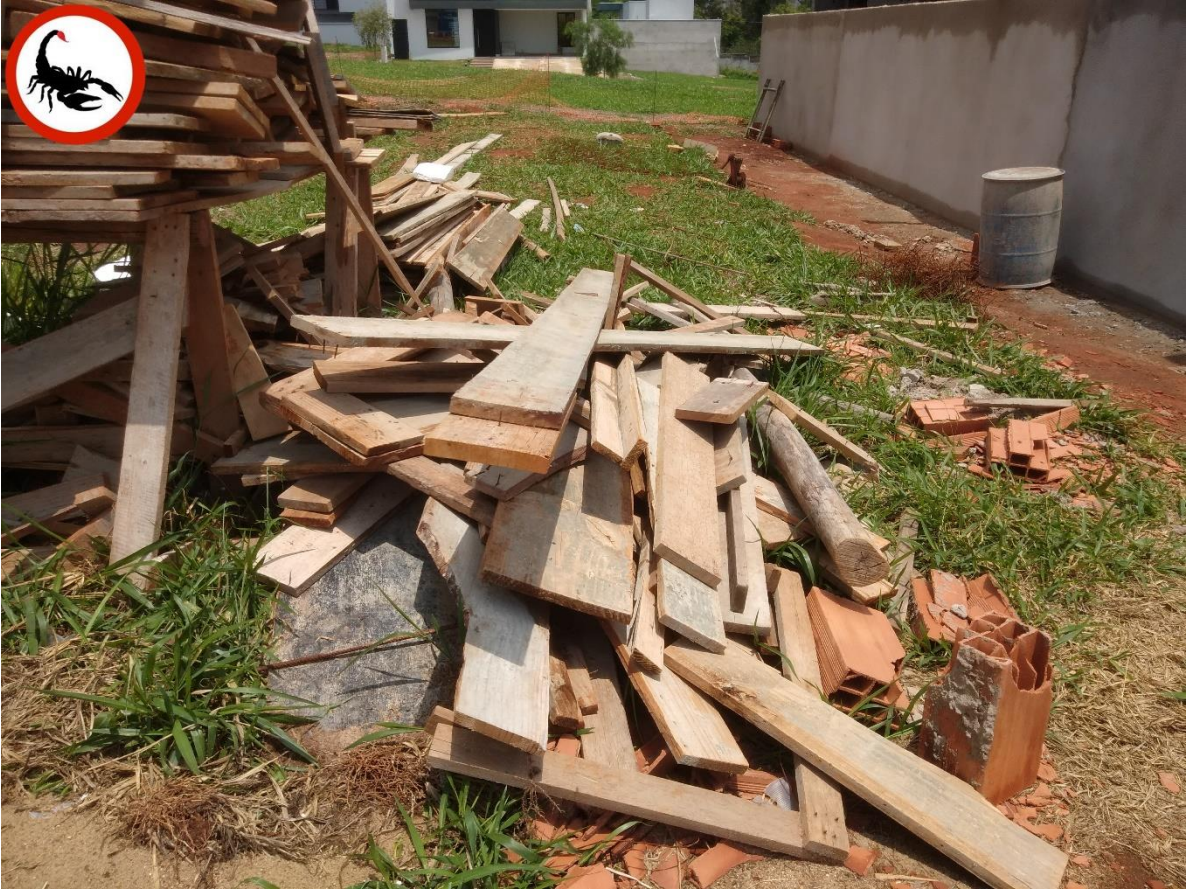
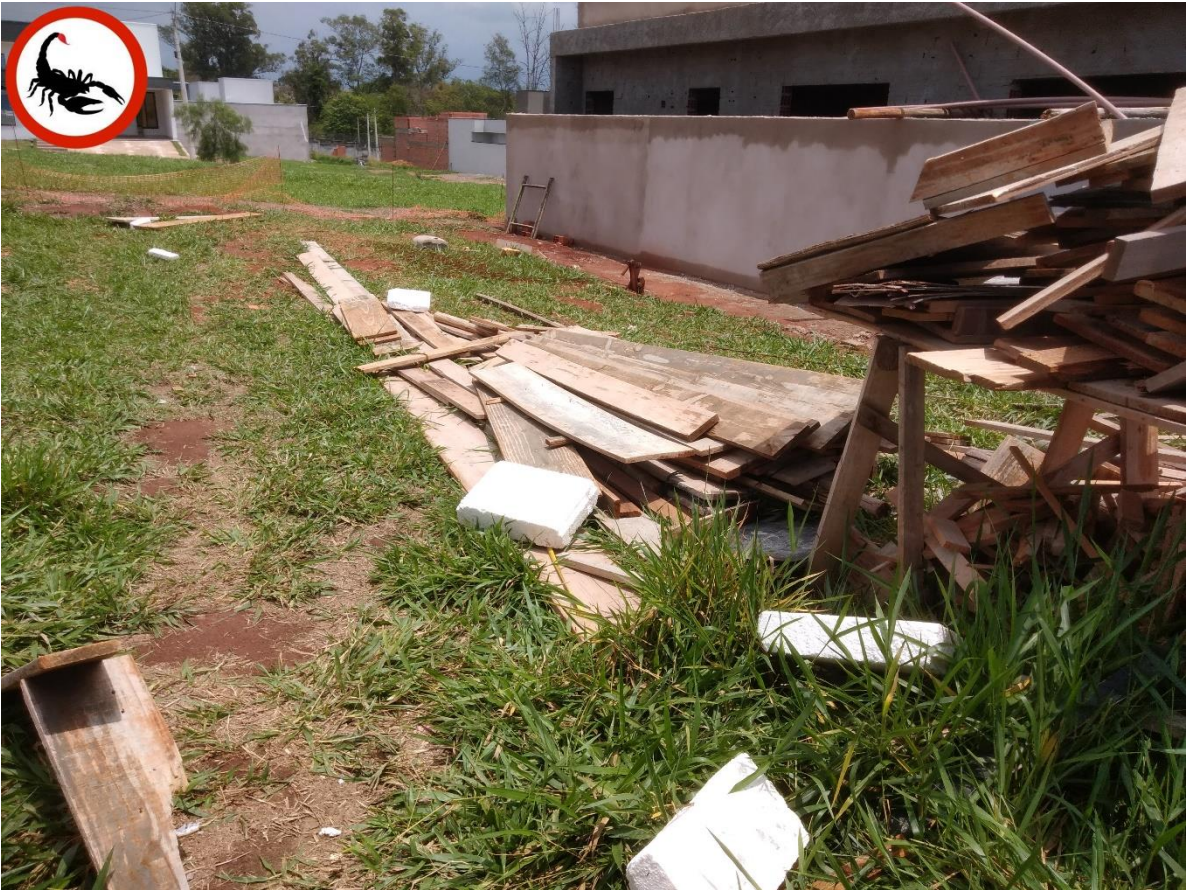
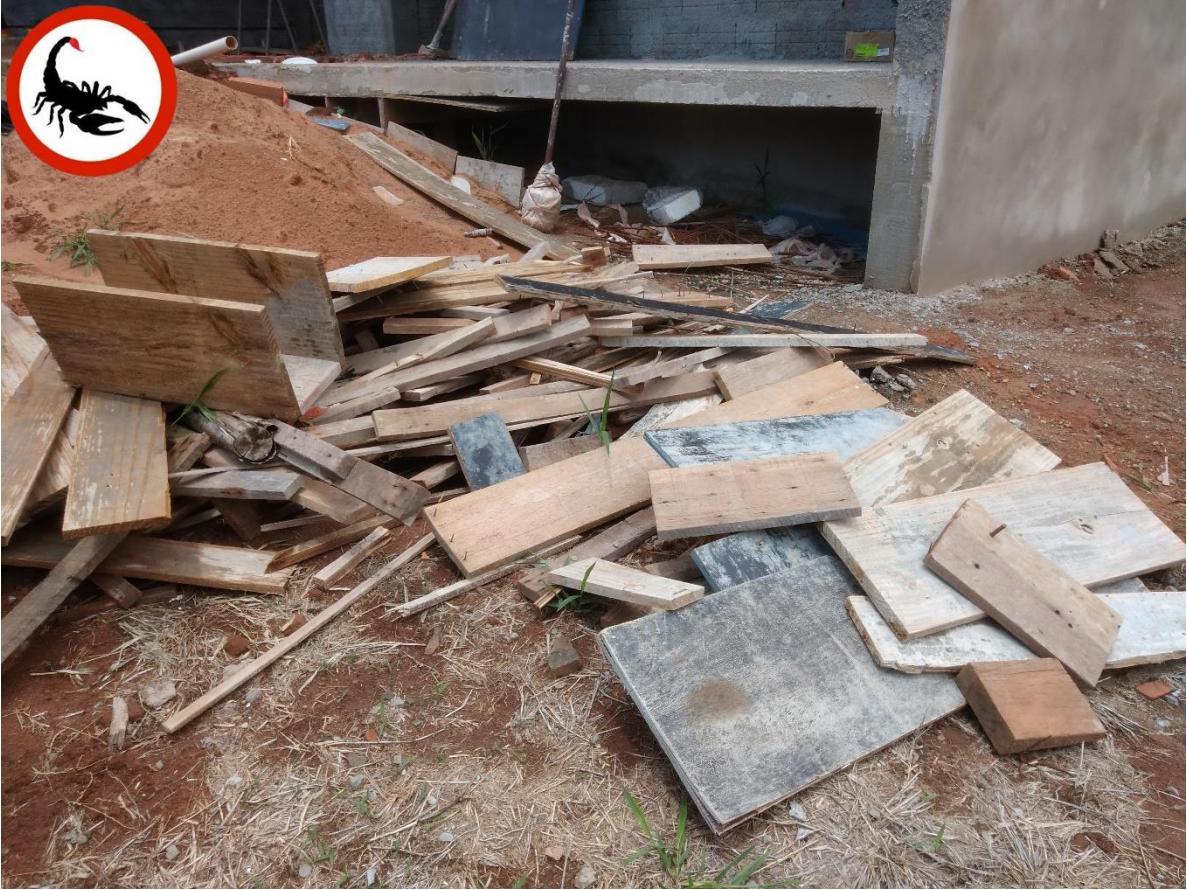
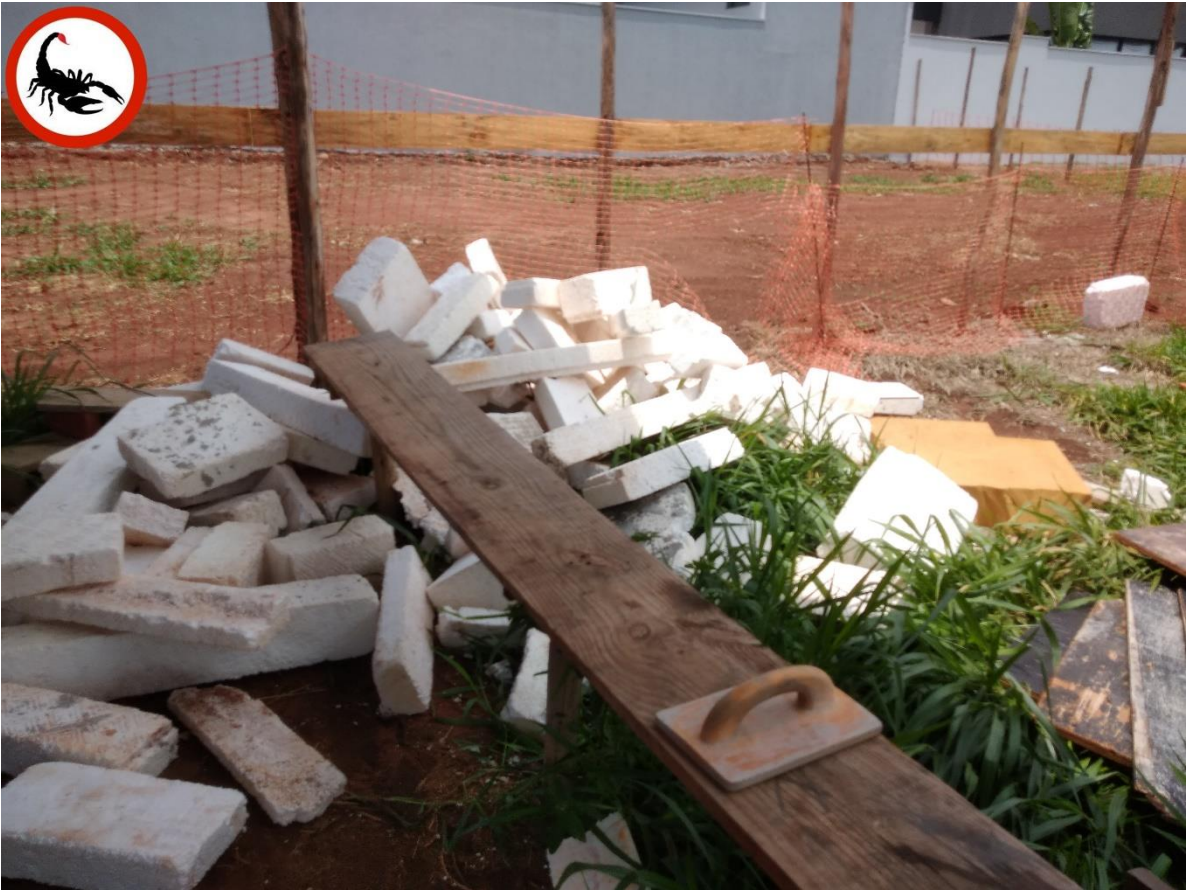
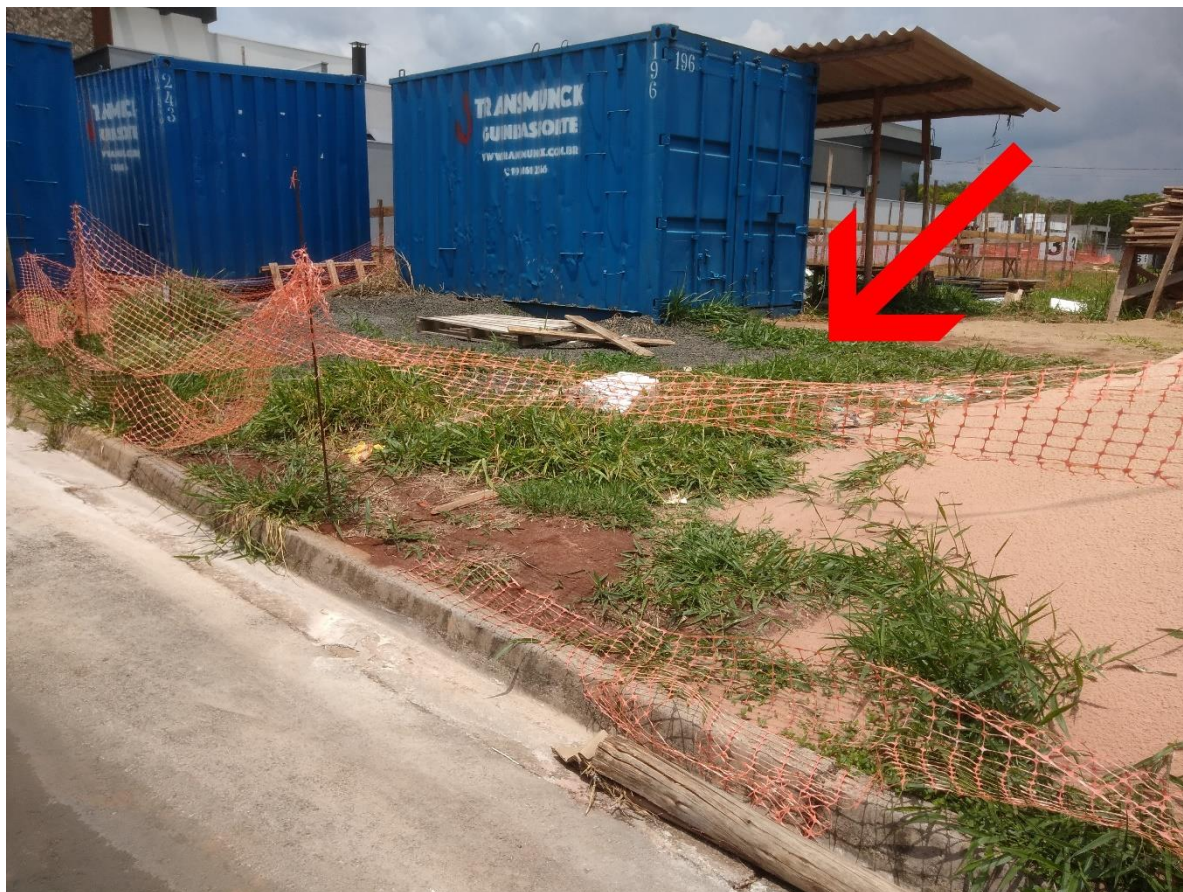
Identificamos conforme fotografia abaixo, a seguinte irregularidade em desacordo com as especificações estatutárias a saber:

1 – Providenciar uma organização das tabuas que se encontram amontoadas, de modo que fiquem elevadas do solo, visando evitar um local de proliferação de animais peçonhentos.

2 – Providenciar a organização dos isopores, visando evitar que se espalhem com o vento e que gerem um local de proliferação de animais peçonhentos.

3 – Providenciar a adequação da tela de proteção, visando evitar acessos a obra, precavendo possíveis acidentes.
