**Obs.: Terceira orientação a respeito da água empoçada.**

**ORIENTAÇÃO DE OBRA: Quadra N - Lote 15**

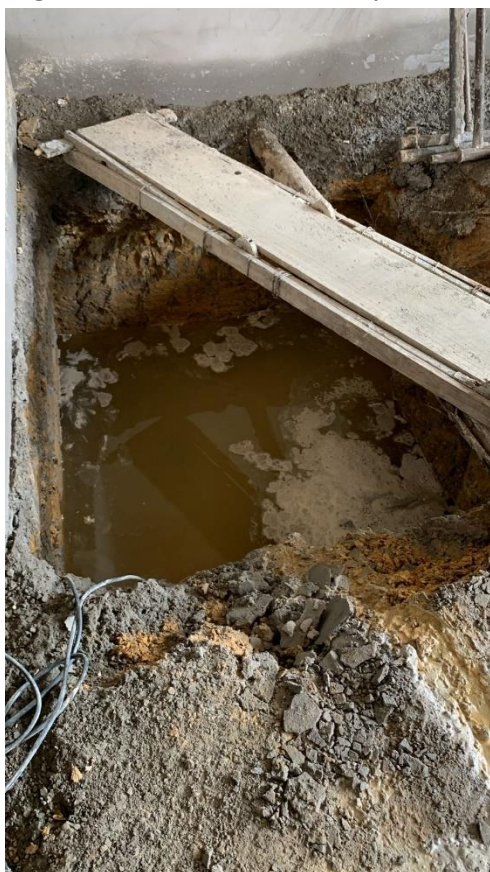
1- Obra com água empoçada, local propício para a proliferação de mosquitos da dengue, providenciar com urgência o esgotamento completo da água.
