## ORIENTAÇÃO DE OBRA: Quadra I – Lote 07

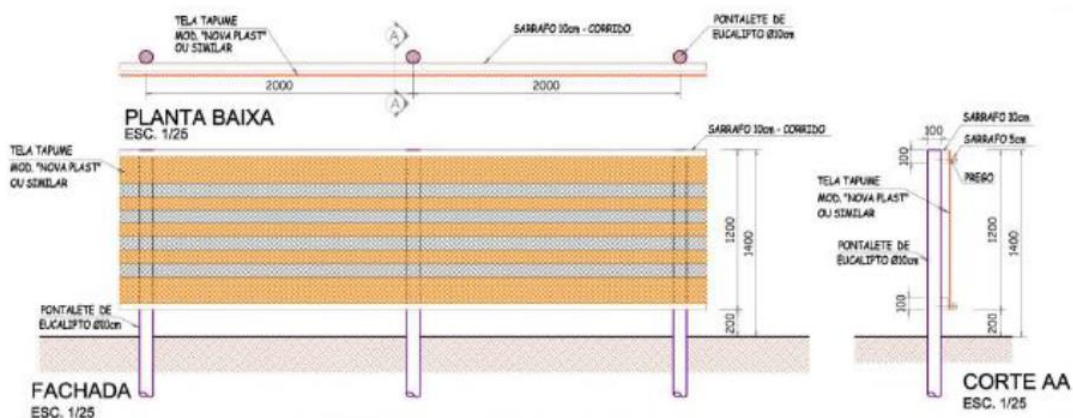
4 – Providenciar a regularização da tela de proteção da obra conforme o padrão do condomínio, abaixo segue modelo a ser seguido.

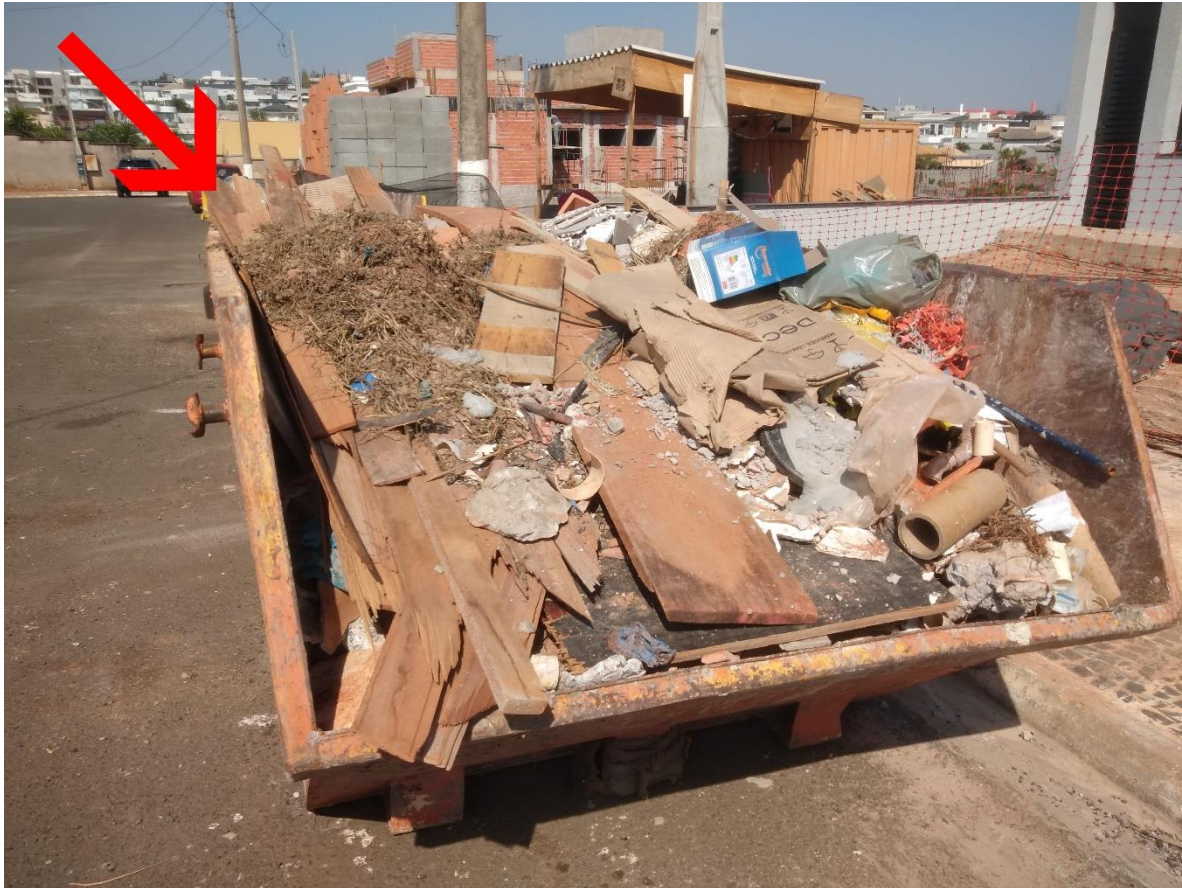
1 – Atenção a caçamba sem tela de proteção, favor providenciar a colocação, visando evitar que os materiais leves caiam sobre a via.
