Obs.: Quinta orientação a respeito do mato alto.

ORIENTAÇÃO DE OBRA: Quadra N - Lote 01

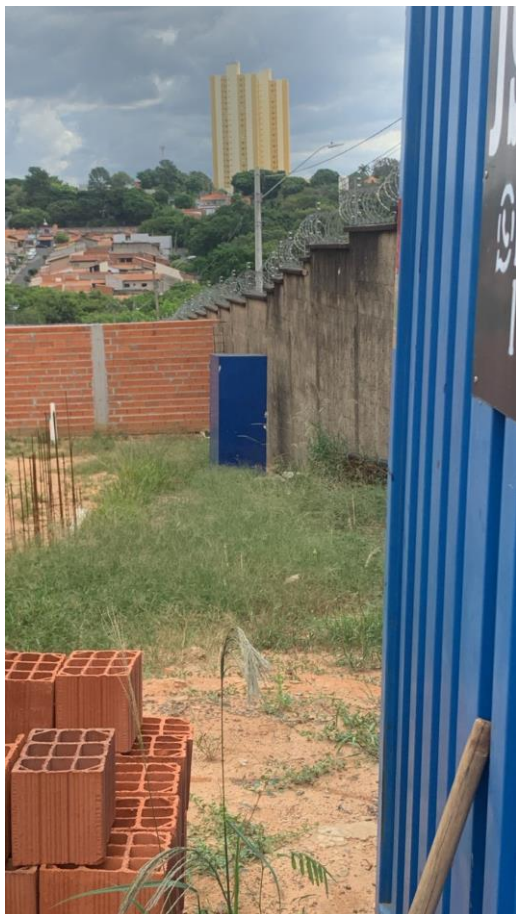
1- Atenção ao mato alto presente na obra, providenciar com urgência a capinagem, evitando a proliferação de animais peçonhentos.

Observação: Visita realizada em 09/04/25, prazo para adequação de 48hs a partir do recebimento desta orientação. Caso a situação relatada acima esteja regularizada, favor desconsiderar a orientação e seguir o andamento da obra.
