ORIENTAÇÃO DE OBRA: Quadra 02 Lote 05

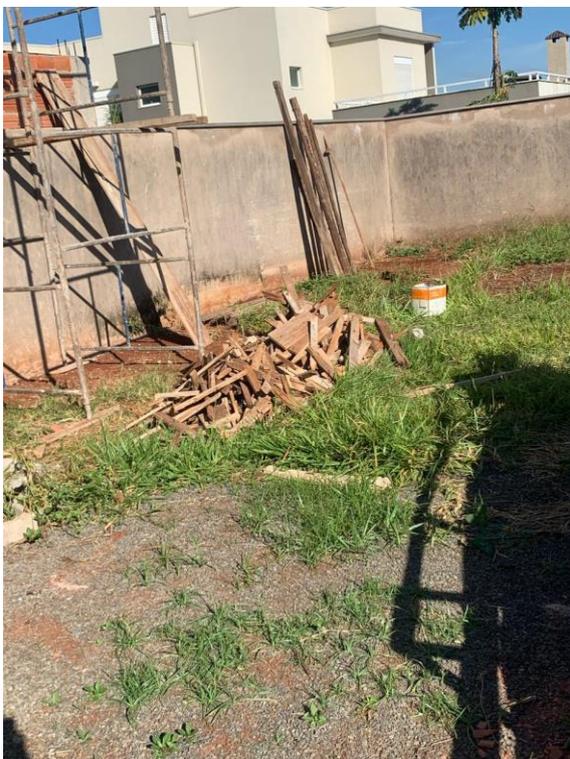
Identificamos conforme fotografia abaixo, a seguinte irregularidade em desacordo com as especificações estatutárias a saber:

1 – Providenciar a organização nas tábuas que se encontram amontados no lote de apoio, orientamos que fiquem de forma suspensa do solo, afim de evitar um local de proliferação de animais peçonhentos.

Observação: Visita realizada em 06/03/2025, prazo para adequação 48h, a partir do recebimento desta orientação. Caso a situação relatada acima esteja regularizada, favor desconsiderar a orientação e seguir o andamento da obra.
