ORIENTAÇÃO DE OBRA: Quadra N - Lote 01

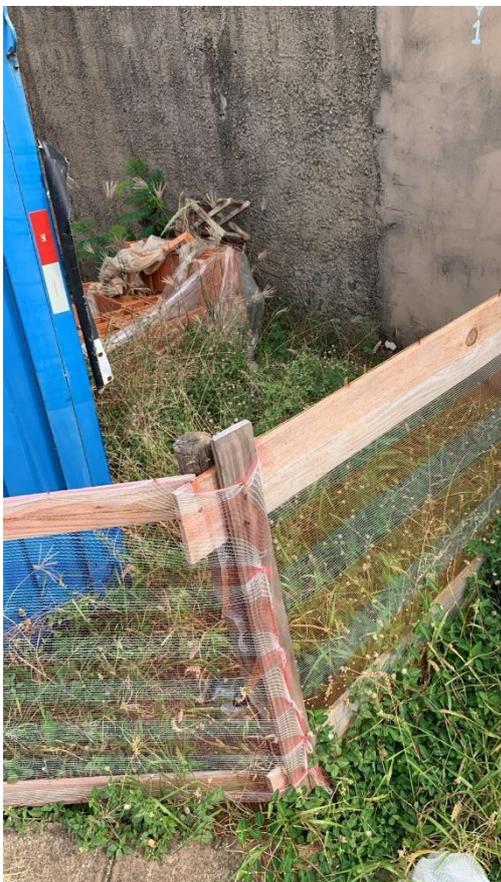
1- Atenção ao mato alto presente na obra, providenciar com urgência a capinagem, evitando a proliferação de animais peçonhentos.

Observação: Visita realizada em 11/03/25, prazo para adequação de 48hs a partir do recebimento desta orientação. Caso a situação relatada acima esteja regularizada, favor desconsiderar a orientação e seguir o andamento da obra.
