### **ORIENTAÇÃO DE OBRA: QUADRA 04 – LOTE 23**

**Alerta: Segunda orientação sobre mureta sendo construída irregularmente e obra sem tela de proteção, favor providenciar a regularização.**

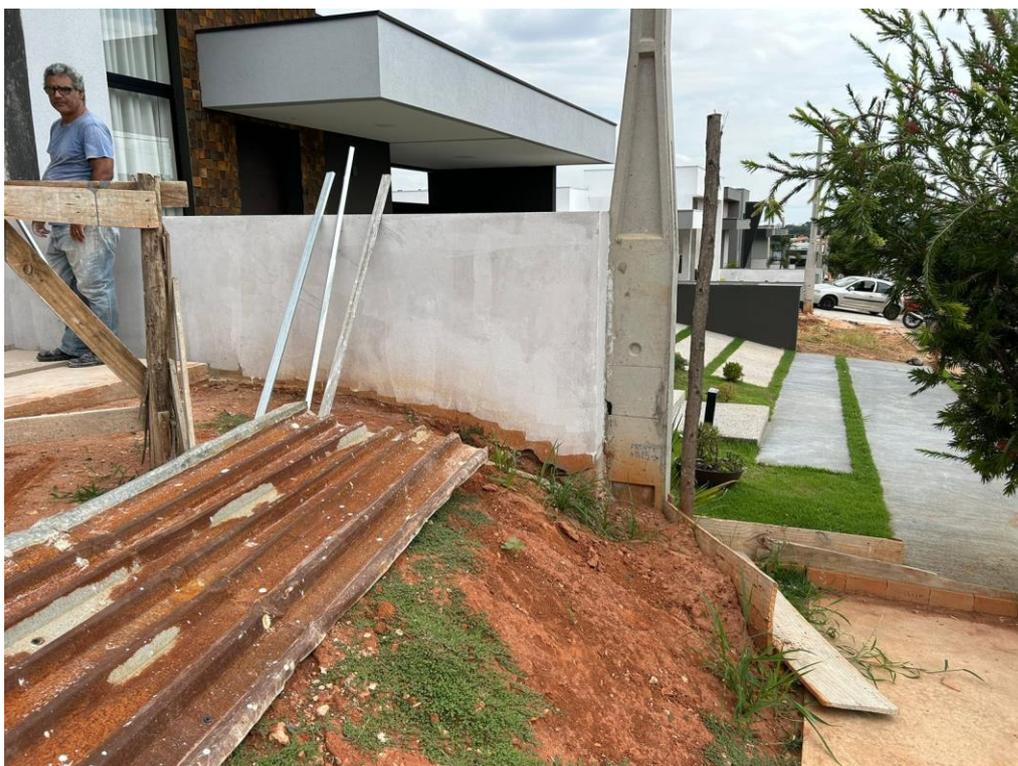
1 – Atenção a mureta frontal excedendo o limite de altura de 1 metro, favor providenciar a adequação.

**3.14.1 Os muros divisórios de alvenaria na parte frontal, deverão ter altura máxima de 1,00 (um) metro a partir do recuo frontal**

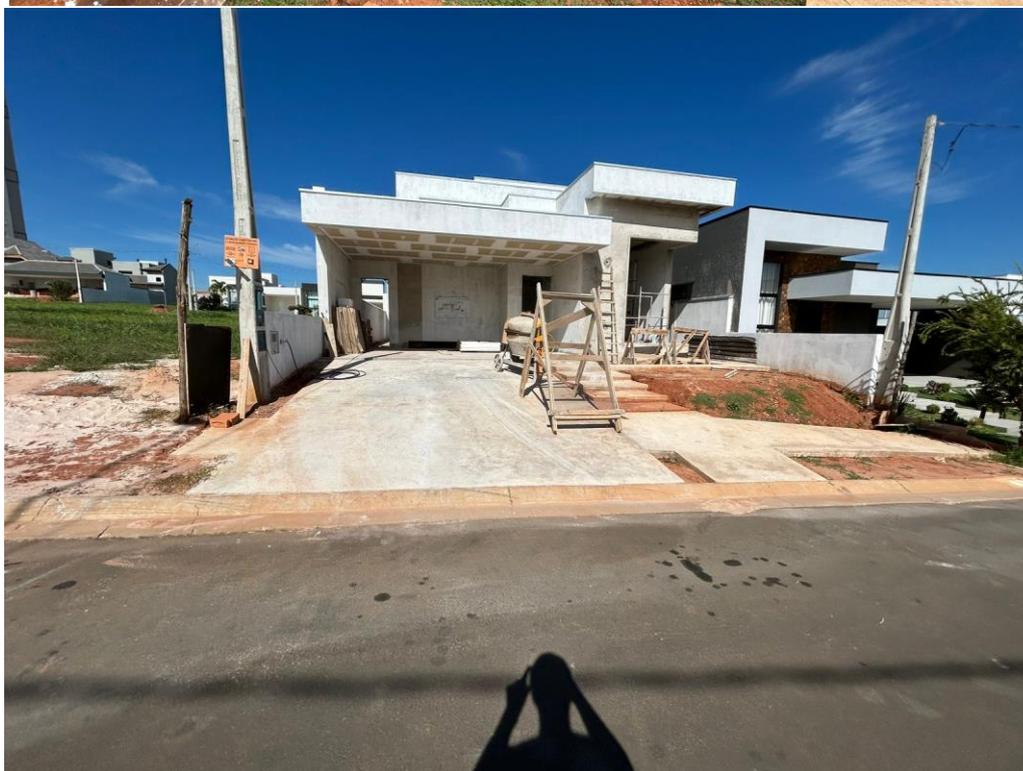
2 – Obra sem tela de proteção, favor providenciar a colocação visando evitar acessos a obra, assim precavendo possíveis acidentes.
