### **ORIENTAÇÃO DE OBRA: Quadra 15 - Lote 16**

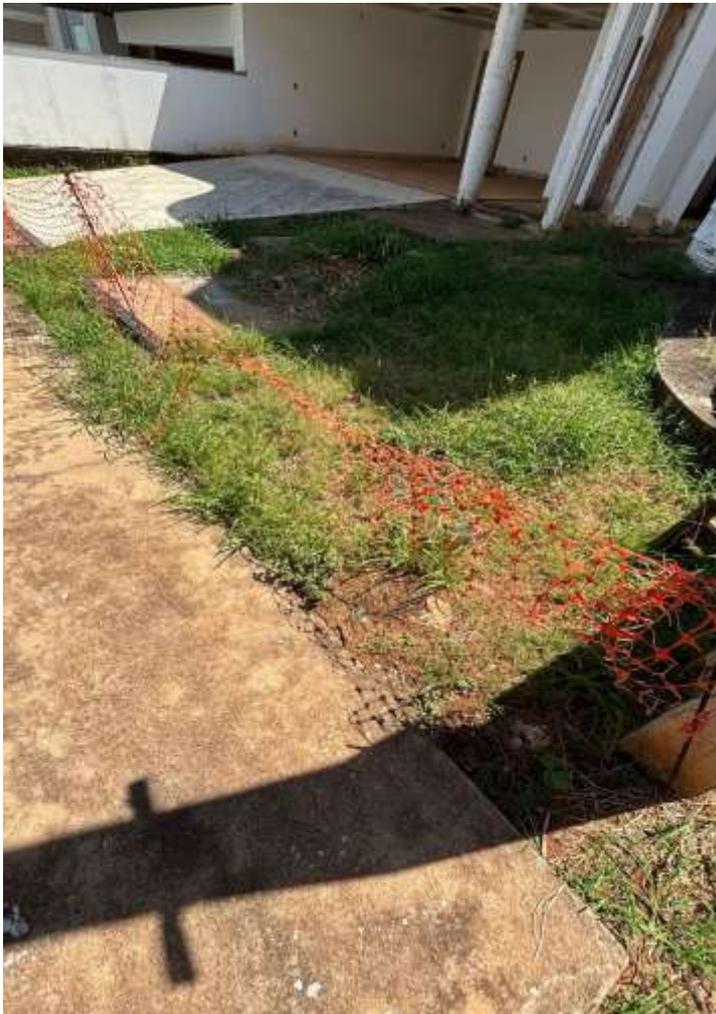
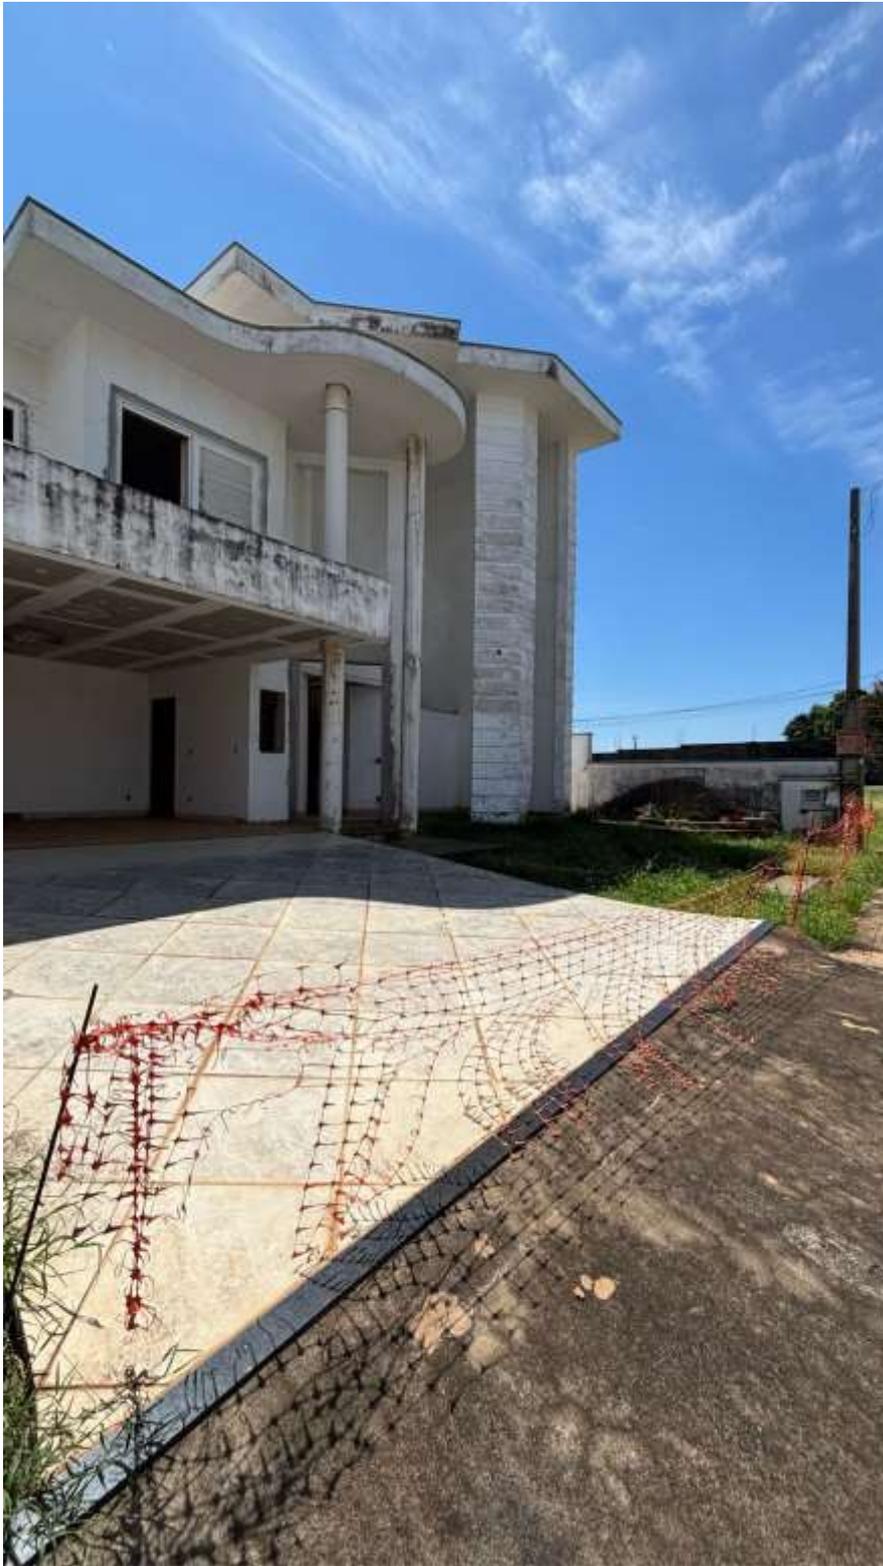
Identificamos conforme fotografia abaixo, a seguinte irregularidade em desacordo com as especificações estatutárias a saber:

Segue a foto em anexo do problema relatado.

1 – Providenciar a troca da tela de proteção que está rasgada, afim de impedir o acesso a obra, evitando assim possíveis acidentes.
