ORIENTAÇÃO DE OBRA: Quadra 13 – Lote 06

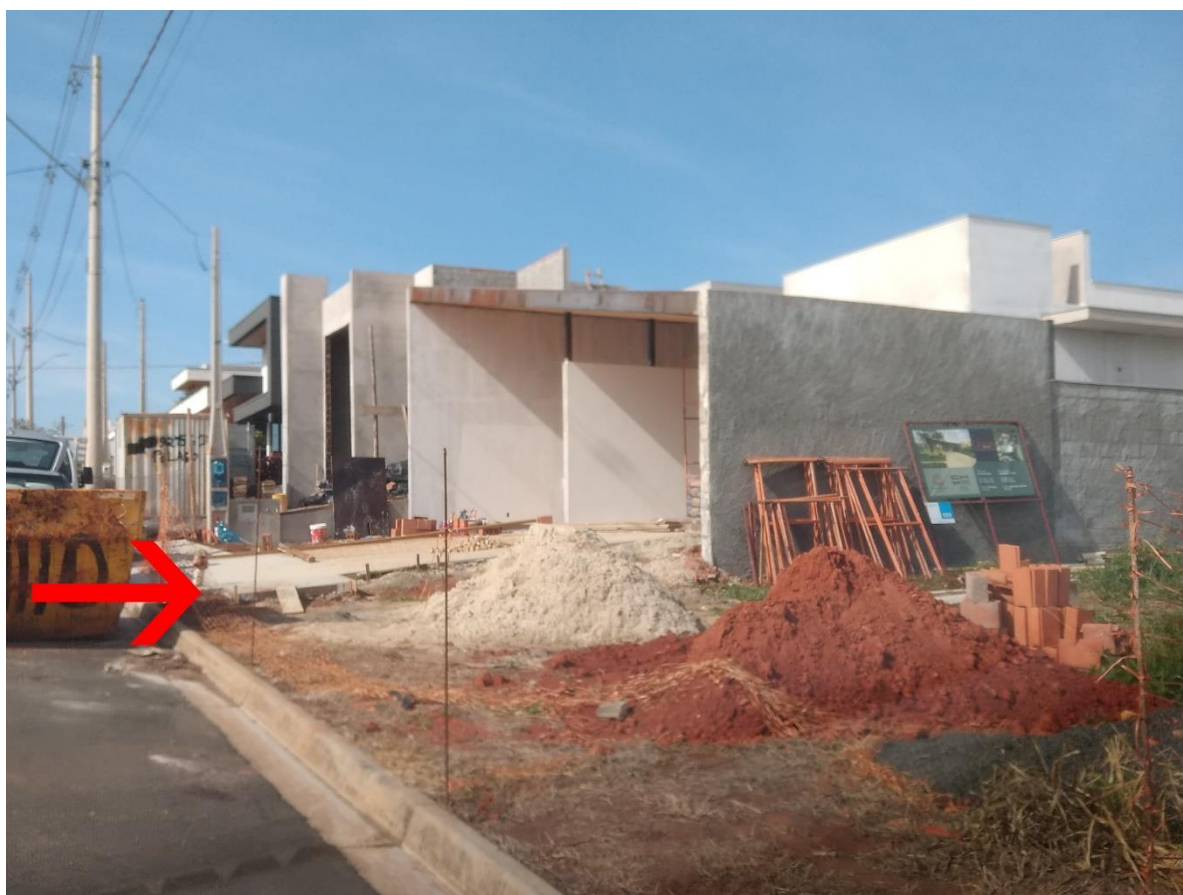
1 – Atenção ao lote com a tela de proteção caída, favor providenciar a regularização, visando evitar acessos a obra, precavendo possíveis acidentes.

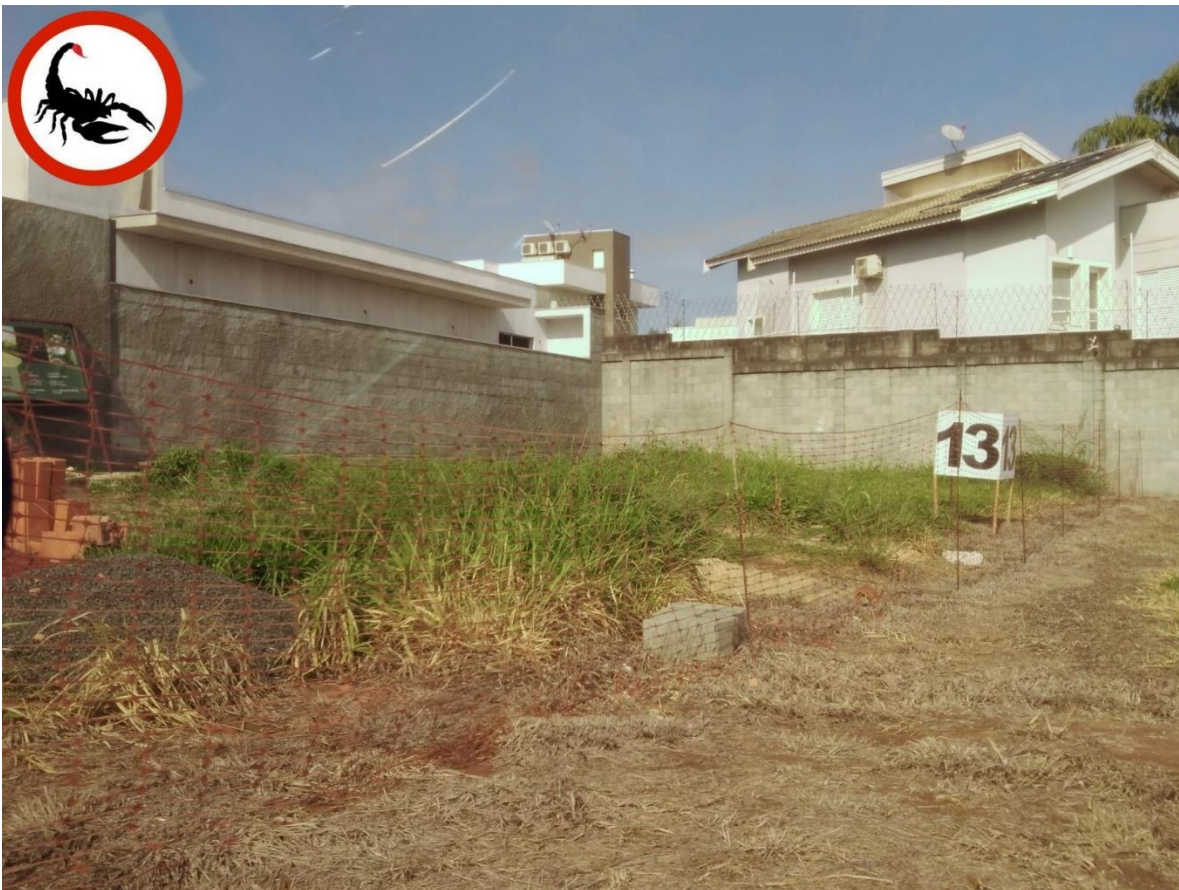
2 – Atenção ao mato alto no lote de apoio, favor providenciar a roçagem, visando evitar um local de proliferação de animais peçonhentos.
