**Obs.: Terceira orientação a respeito do mato alto.**

**ORIENTAÇÃO DE OBRA: Quadra N - Lote 01**

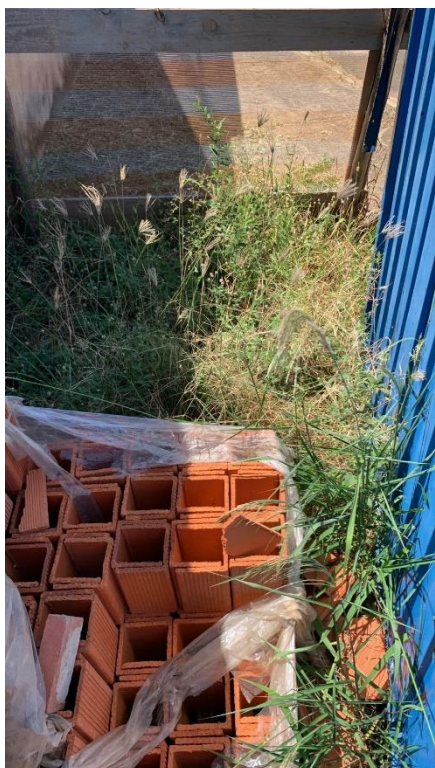
1 - Atenção ao mato alto presente na obra, providenciar com urgência a capinagem, evitando a proliferação de animais peçonhentos.

**Observação:** Visita realizada em 21/03/25, prazo para adequação de 48hs a partir do recebimento desta orientação. Caso a situação relatada acima esteja regularizada, favor desconsiderar a orientação e seguir o andamento da obra.
