ORIENTAÇÃO DE OBRA: Quadra 13 - Lote 24

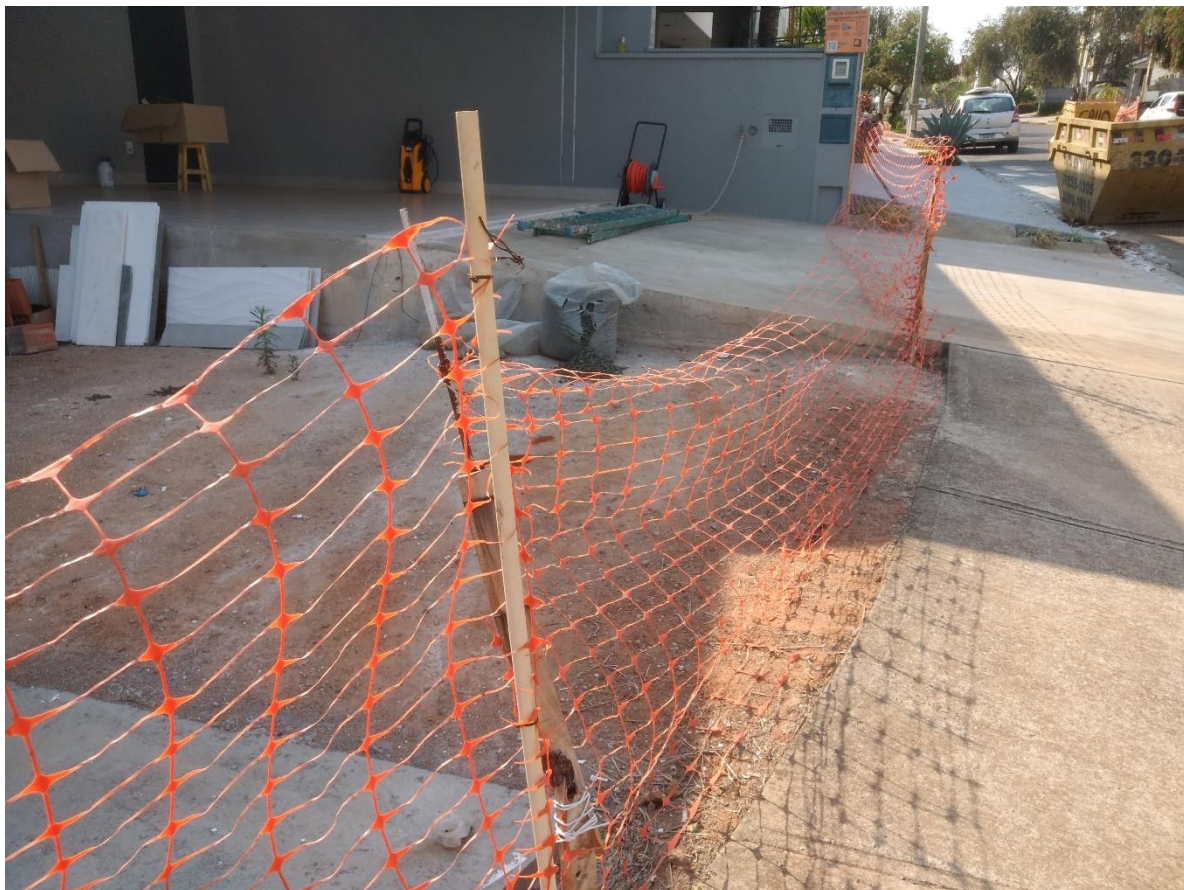
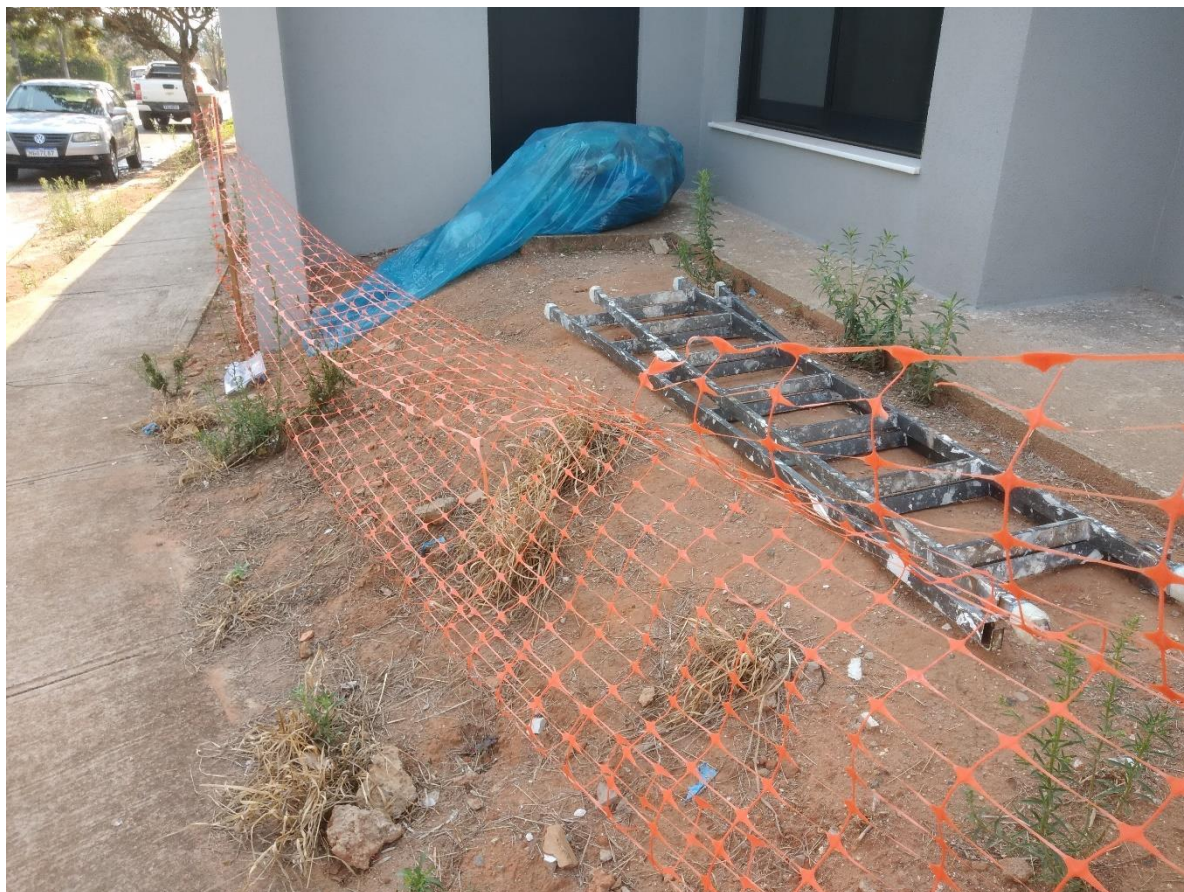
1 – Providenciar a adequação da tela de proteção que se encontra parcialmente caindo, visando evitar acessos a obra, precavendo possíveis acidentes.

Observação: Visita realizada em 02/10/24, prazo para adequação de **48h** a partir do recebimento desta orientação. Caso a situação relatada acima esteja regularizada, favor desconsiderar a orientação e seguir o andamento da obra.
