ORIENTAÇÃO DE OBRA: Quadra D – Lote 14

Alerta: Quinta orientação sobre tela de proteção danificada, favor providenciar a regularização.

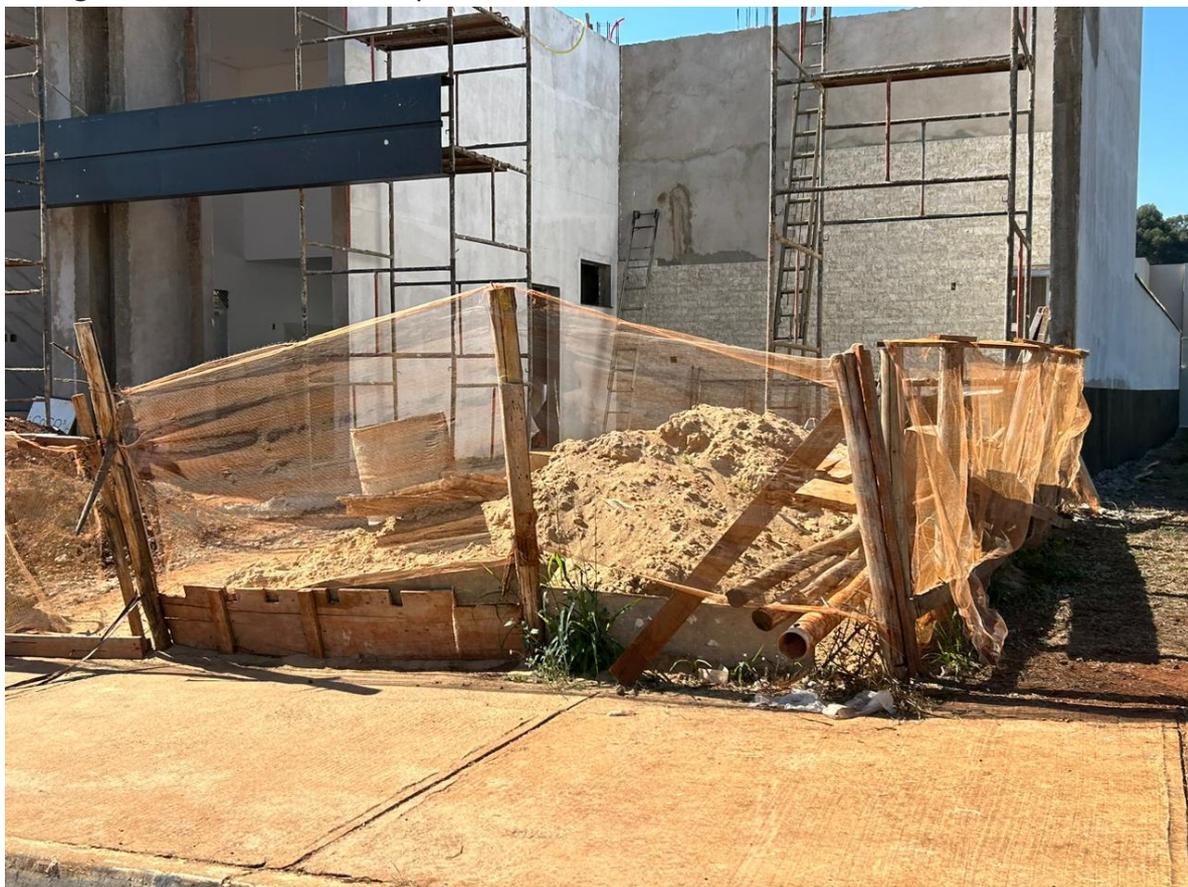
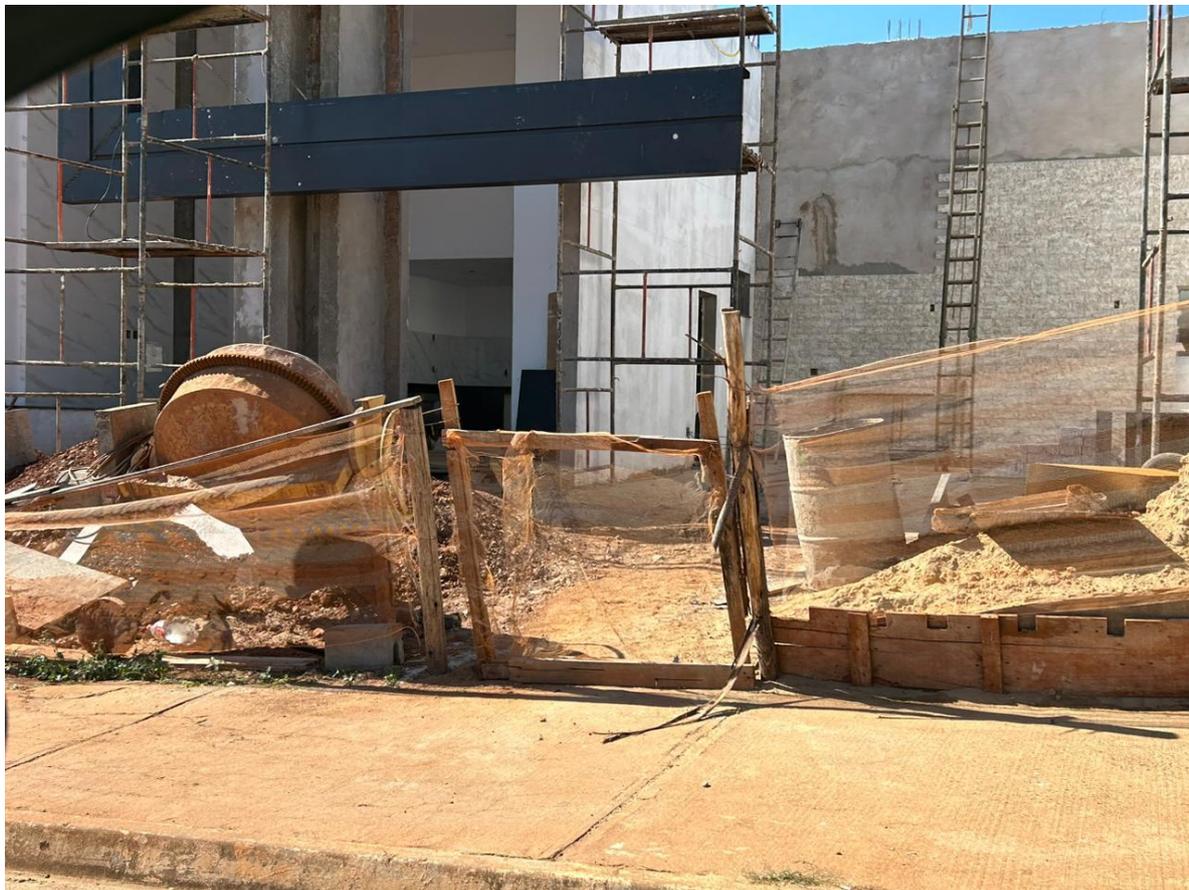
1 – Como orientado anteriormente, favor providenciar a regularização da tela de proteção da obra que se encontra danificada, visando evitar acesso a obra, precavendo possíveis acidentes.

Observação: Visita realizada em 02/07/24, prazo para adequação de **48h** a partir do recebimento desta orientação. Caso a situação relatada acima esteja regularizada, favor desconsiderar a orientação e seguir o andamento da obra.
