ORIENTAÇÃO DE OBRA: Quadra 04 – Lote 03

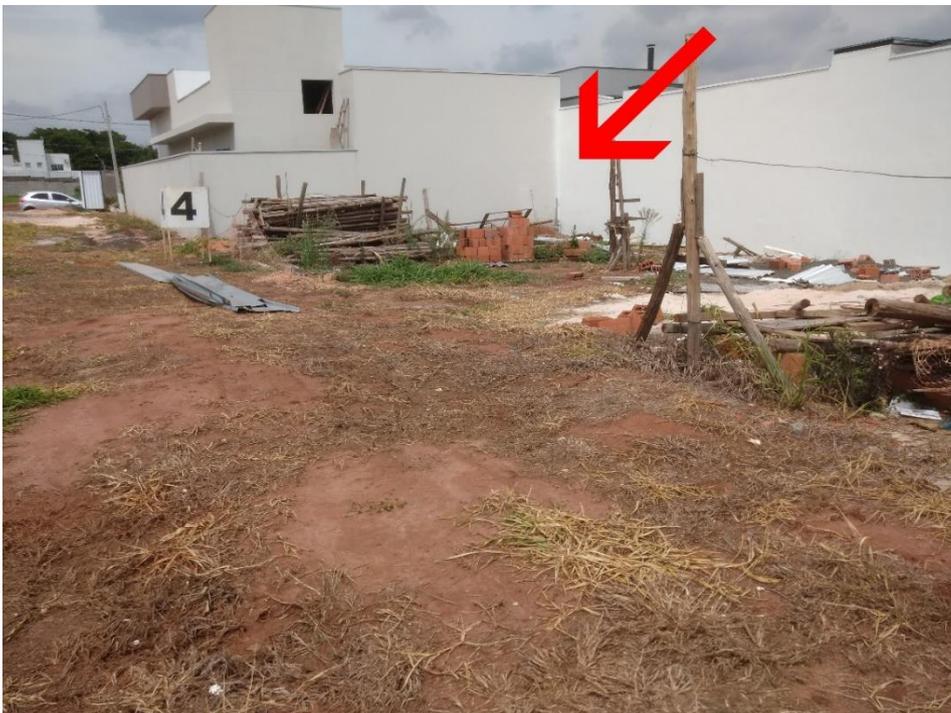
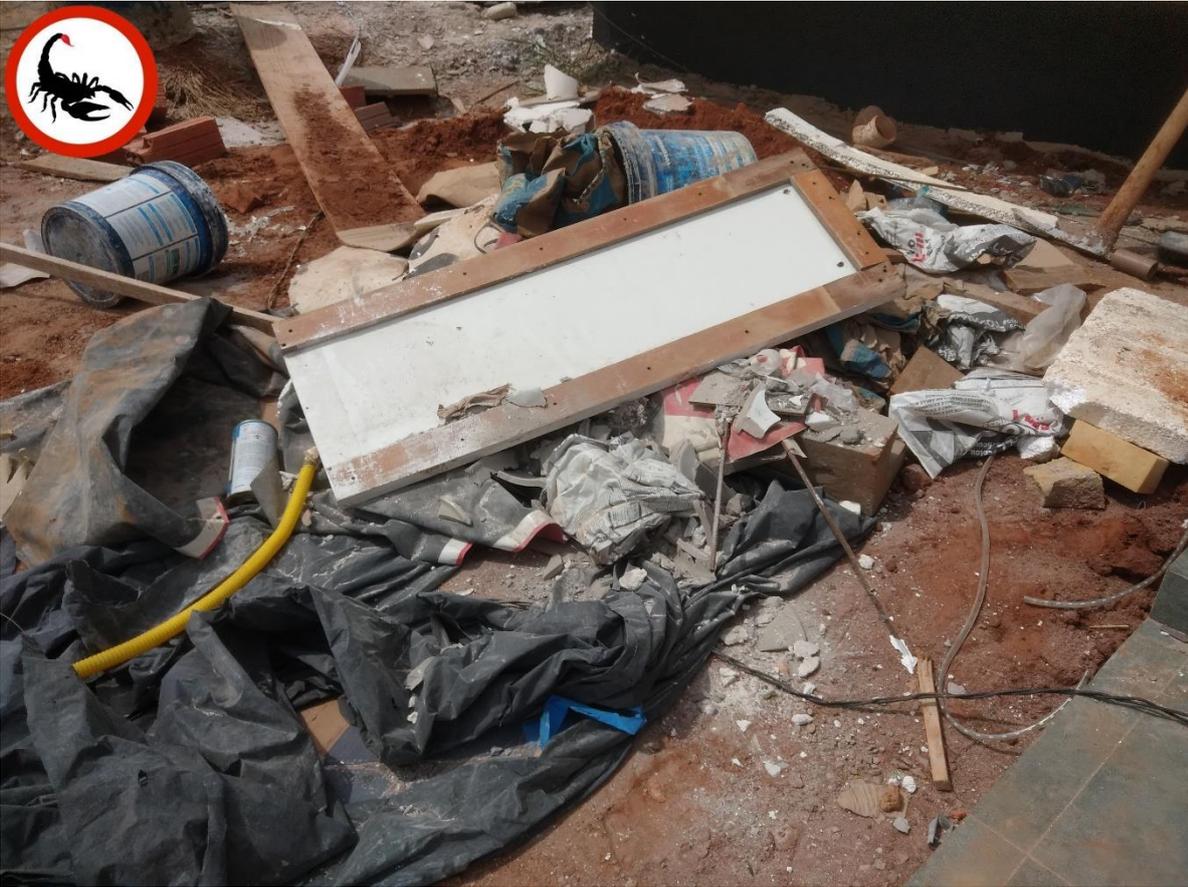
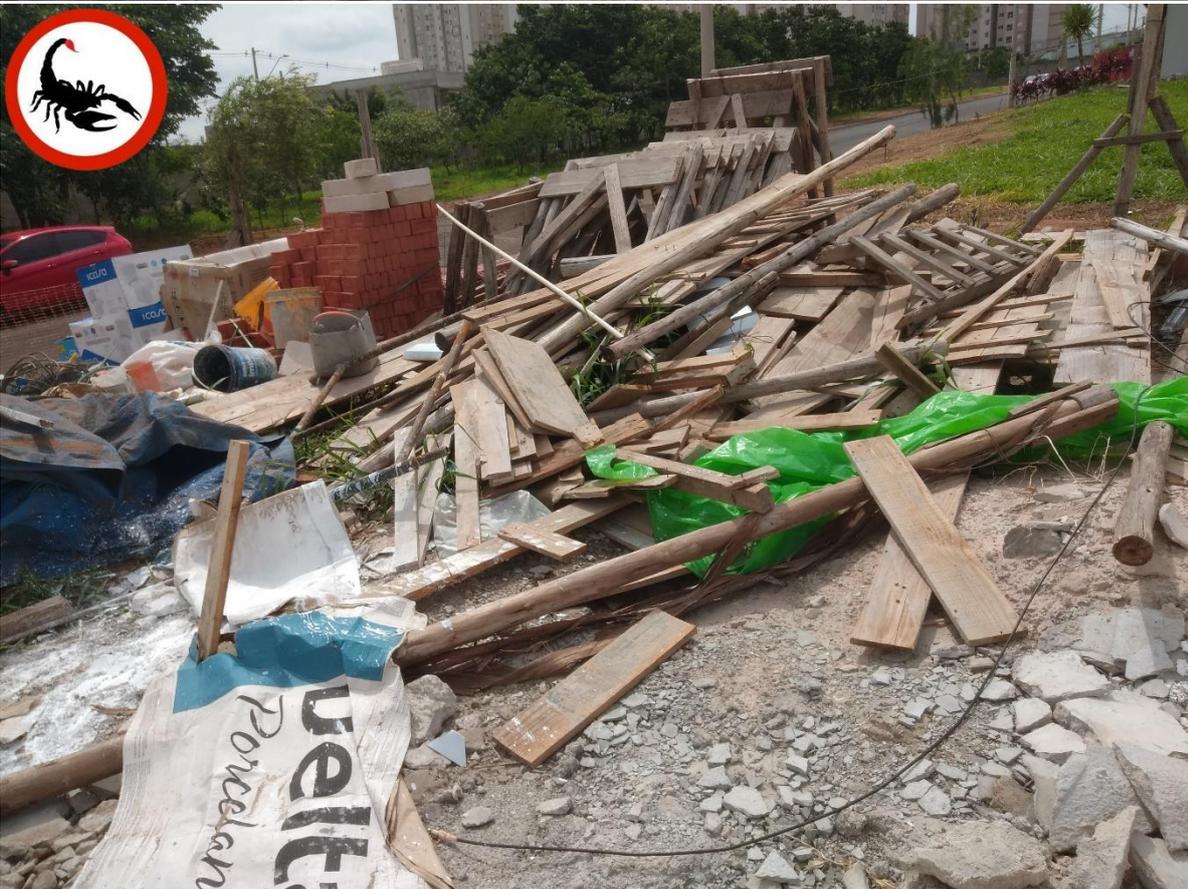
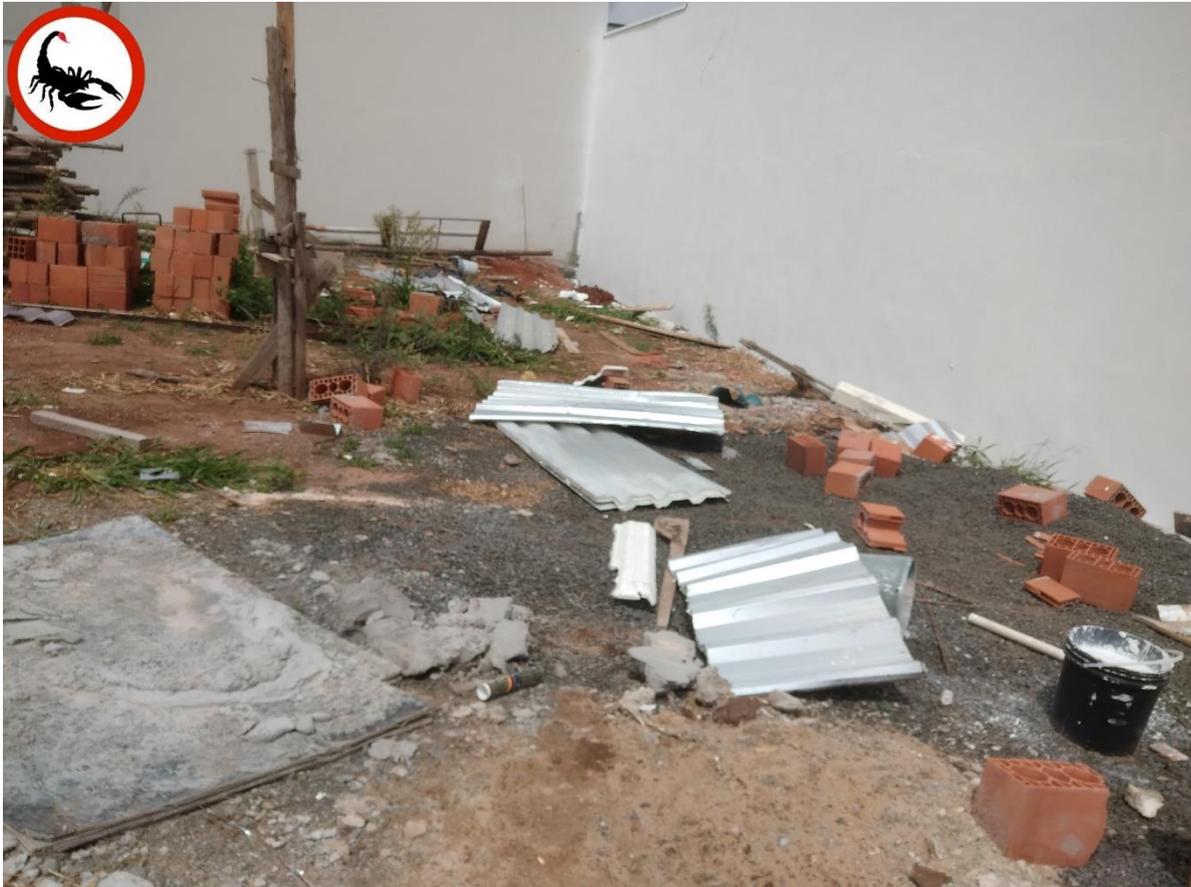
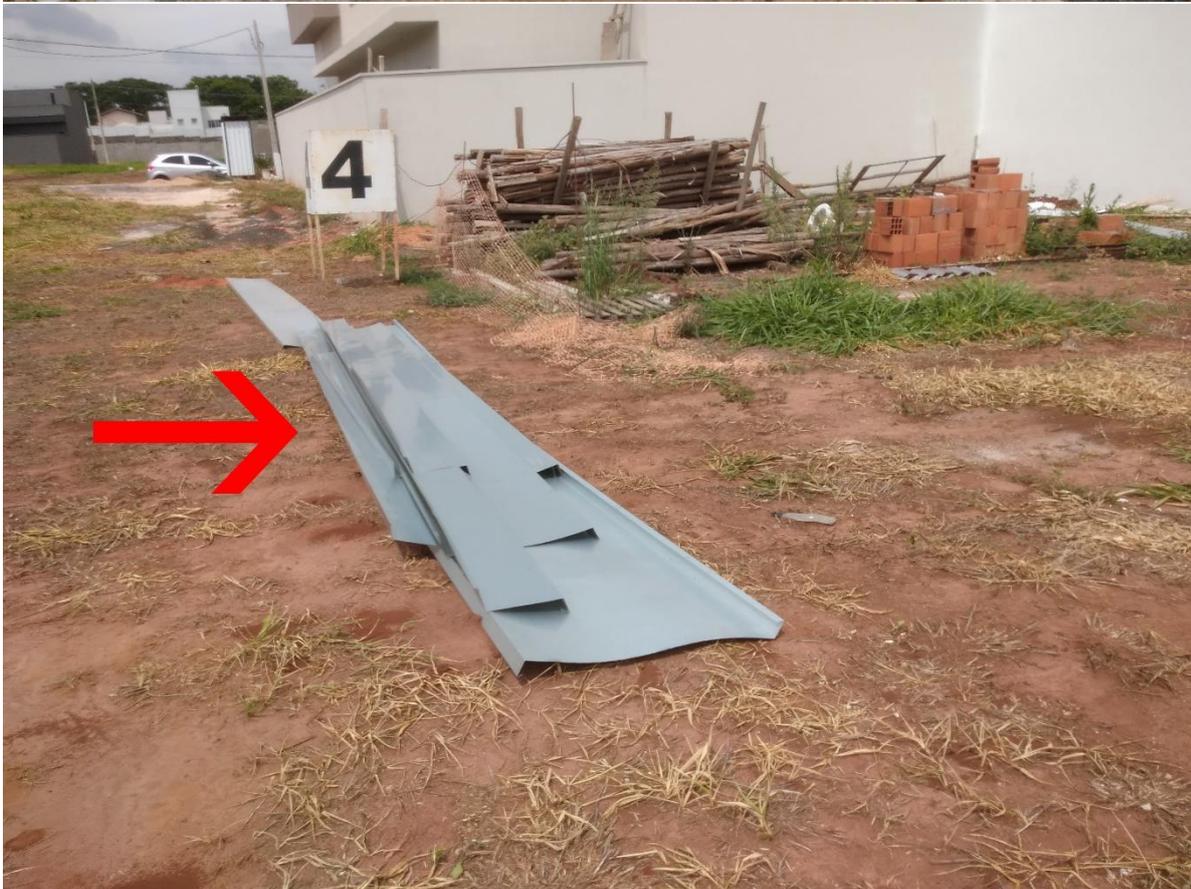
Identificamos conforme fotografia abaixo, a seguinte irregularidade em desacordo com as especificações estatutárias a saber:

1 – Providenciar a colocação de tela de proteção resistente no lote de apoio, devido a recorrência do lote de apoio aberto, visando evitar acessos, precavendo possíveis acidentes.

2 – Providenciar uma limpeza geral do lote de apoio, removendo entulhos, lixos, resíduos de obra e madeiras, caso necessário armazenar madeiras, providenciar um suporte elevado do solo, visando evitar um local de proliferação de animais peçonhentos.

3 – Providenciar a realocação do material armazenado indevidamente no lote vizinho, visando evitar acidentes.
