ORIENTAÇÃO DE OBRA: Quadra D – Lote 08

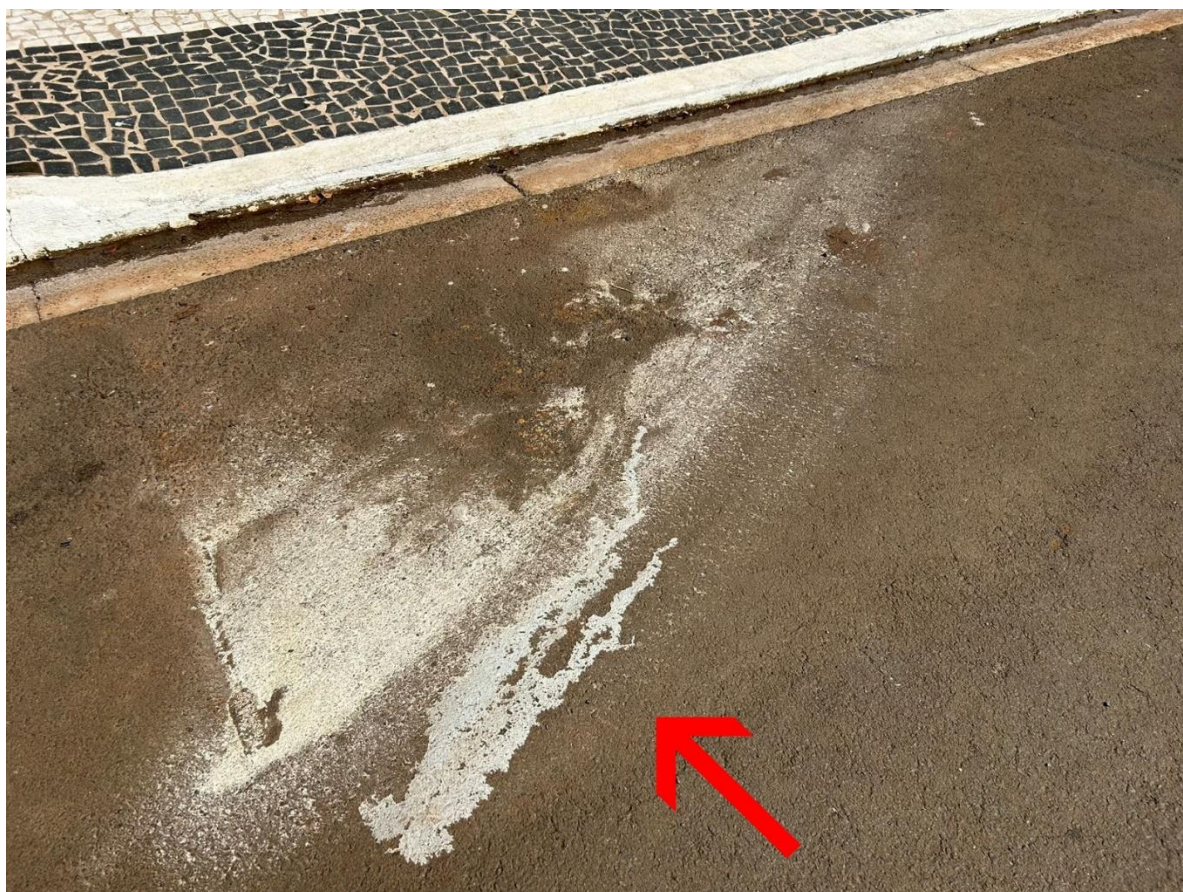
1 – Providenciar a limpeza da via manchada devido ao provável escoamento de resíduos da caçamba.

Observação: Visita realizada em 30/09/24, prazo para adequação de **48h** a partir do recebimento desta orientação. Caso a situação relatada acima esteja regularizada, favor desconsiderar a orientação e seguir o andamento da obra.
