**Obs.: Quarta orientação a respeito da tampa na caixa de energia.**

**ORIENTAÇÃO DE OBRA: Quadra 06 – Lote 04**

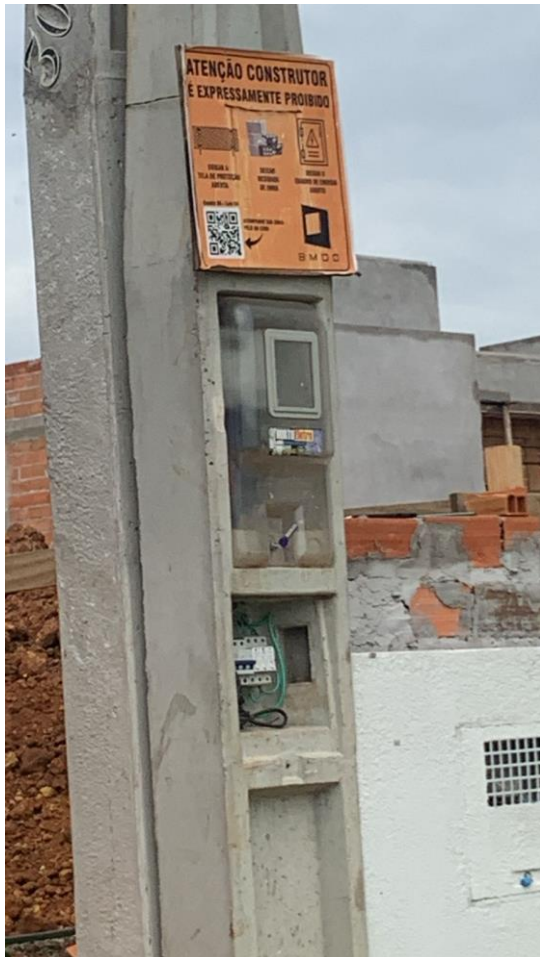
Identificamos conforme fotografia abaixo, a seguinte irregularidade em desacordo com as especificações estatutárias a saber:

1 – Providenciar a colocação de da tampa na caixa de energia, visando evitar acidentes elétricos.

**Observação:** Visita realizada em 16/04/25, prazo para adequação de **48h** a partir do recebimento desta orientação. Caso a situação relatada acima esteja regularizada, favor desconsiderar a orientação e seguir o andamento da obra.
