ORIENTAÇÃO DE OBRA: QUADRA 05 – LOTE 06

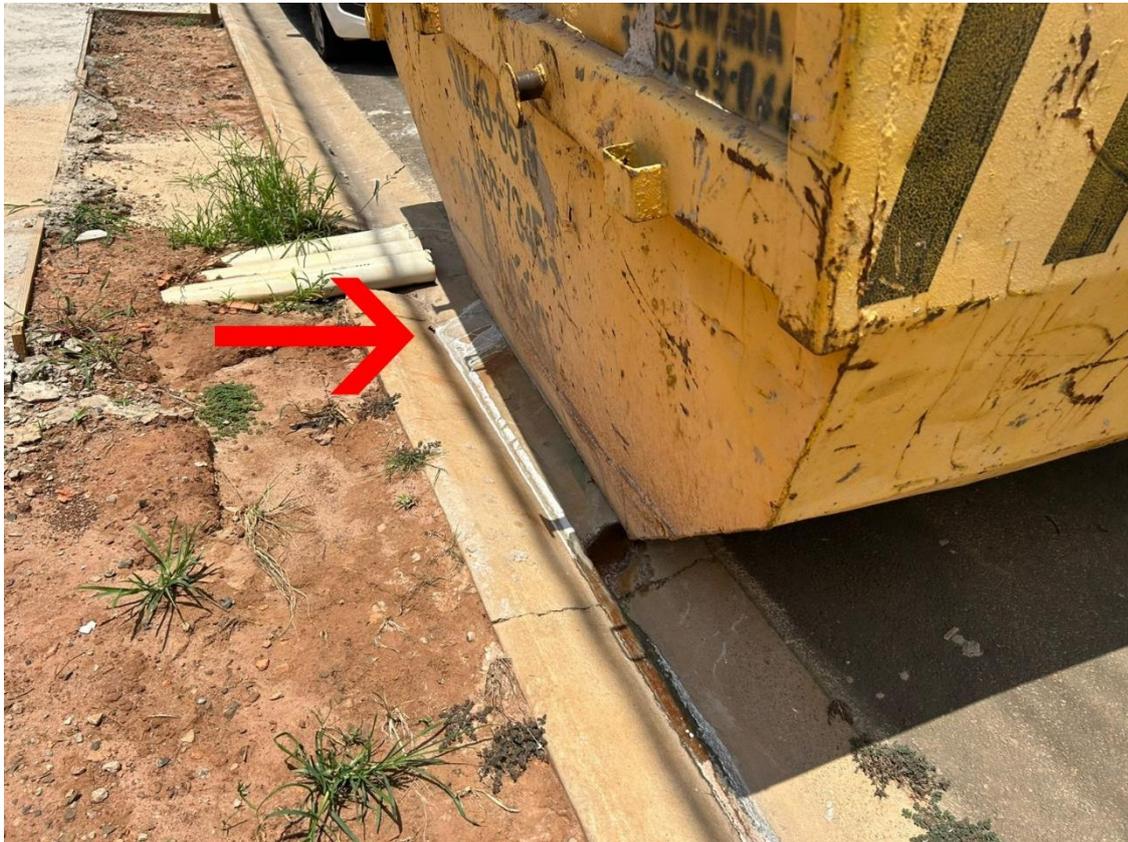
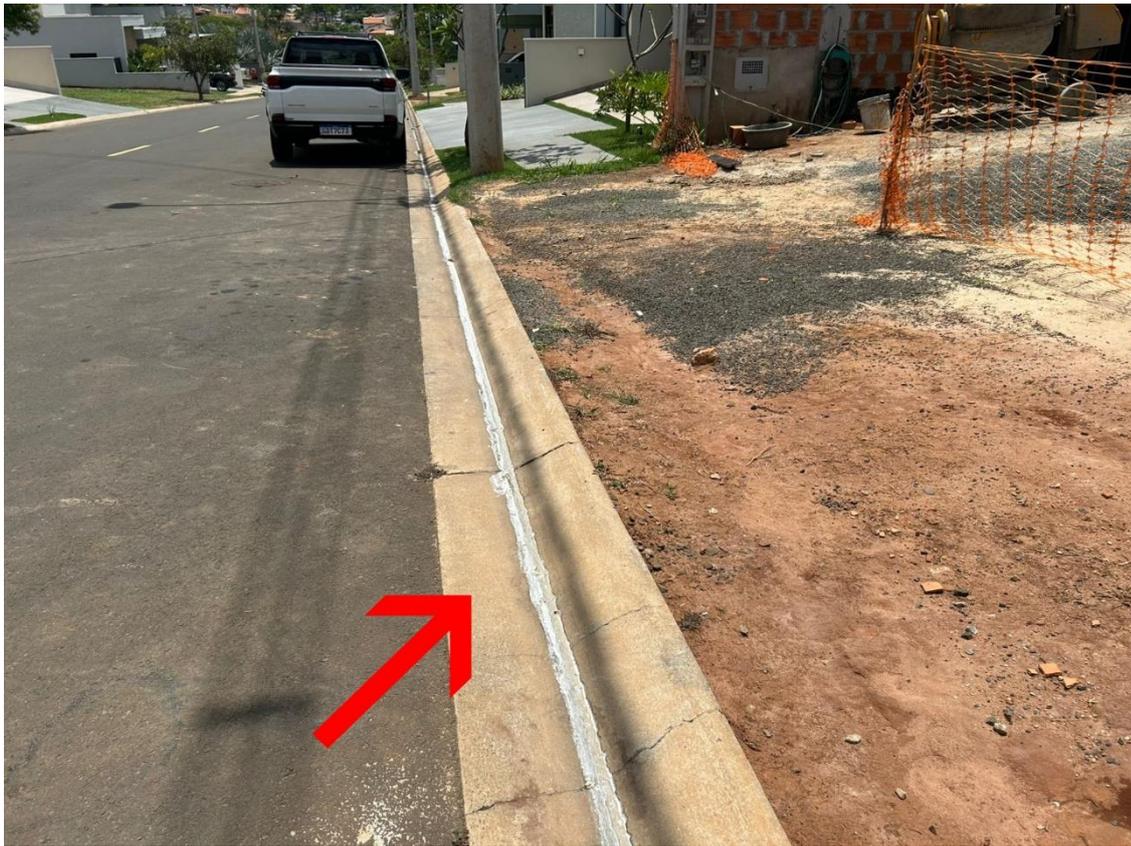
1 – Atenção a água suja escorrendo da caçamba, favor providenciar a limpeza da via e em todo o percurso que houve o escoamento.

Observação: Visita realizada em 31/10/24, prazo para adequação de **48h** a partir do recebimento desta orientação. Caso a situação relatada acima estiver regularizada, favor desconsiderar a orientação e seguir o andamento da obra.
