**ORIENTAÇÃO DE OBRA: QUADRA 05 – LOTE 07**

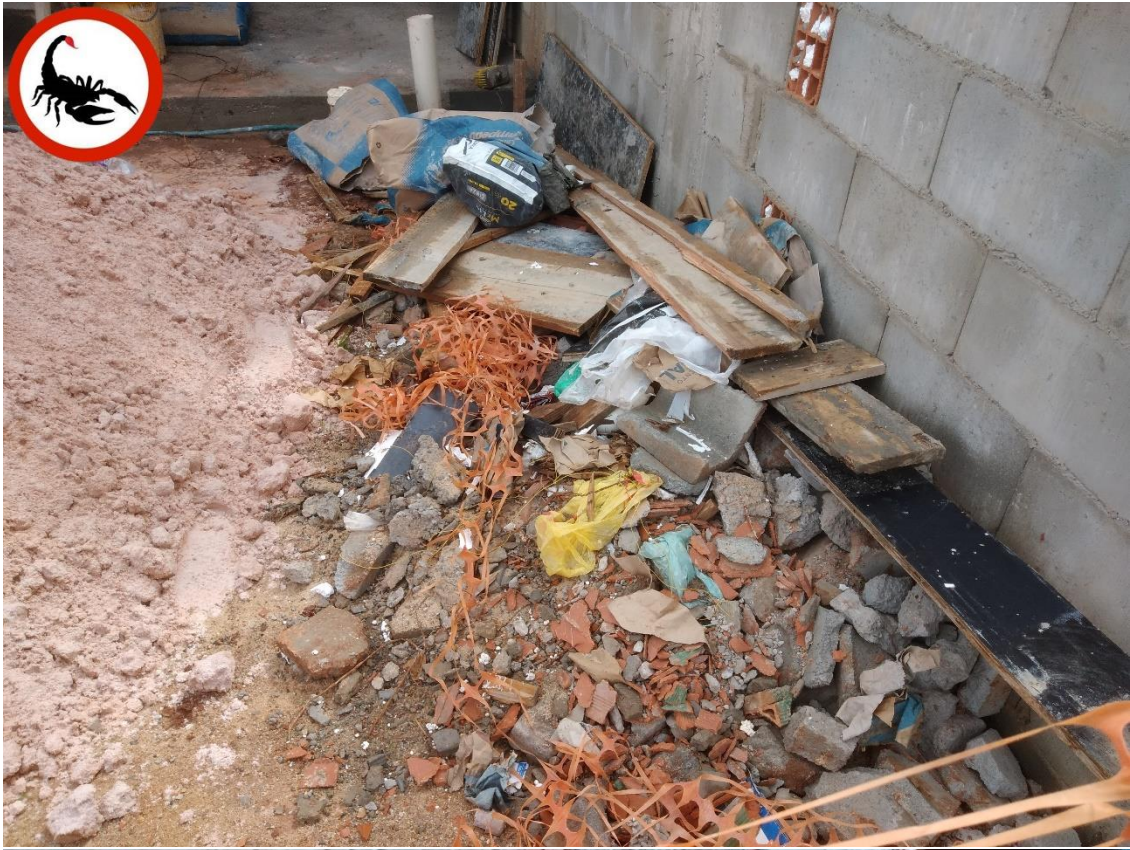
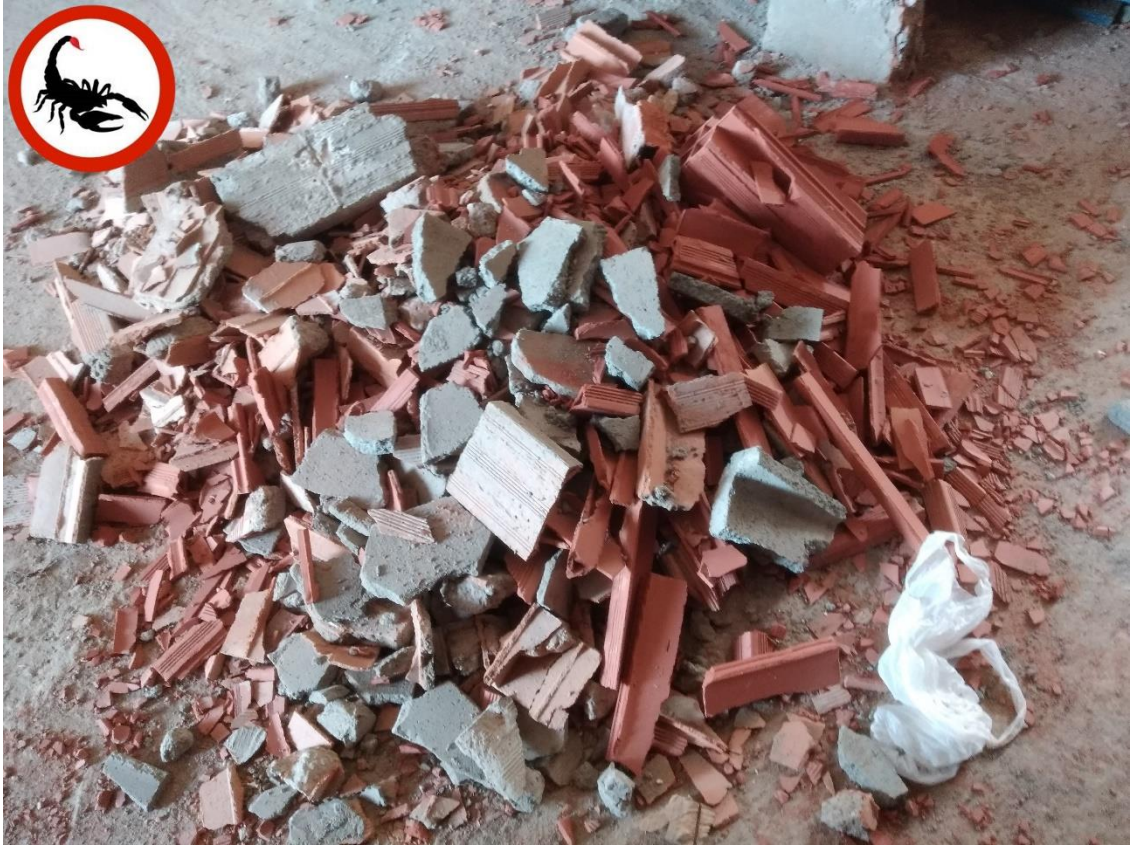
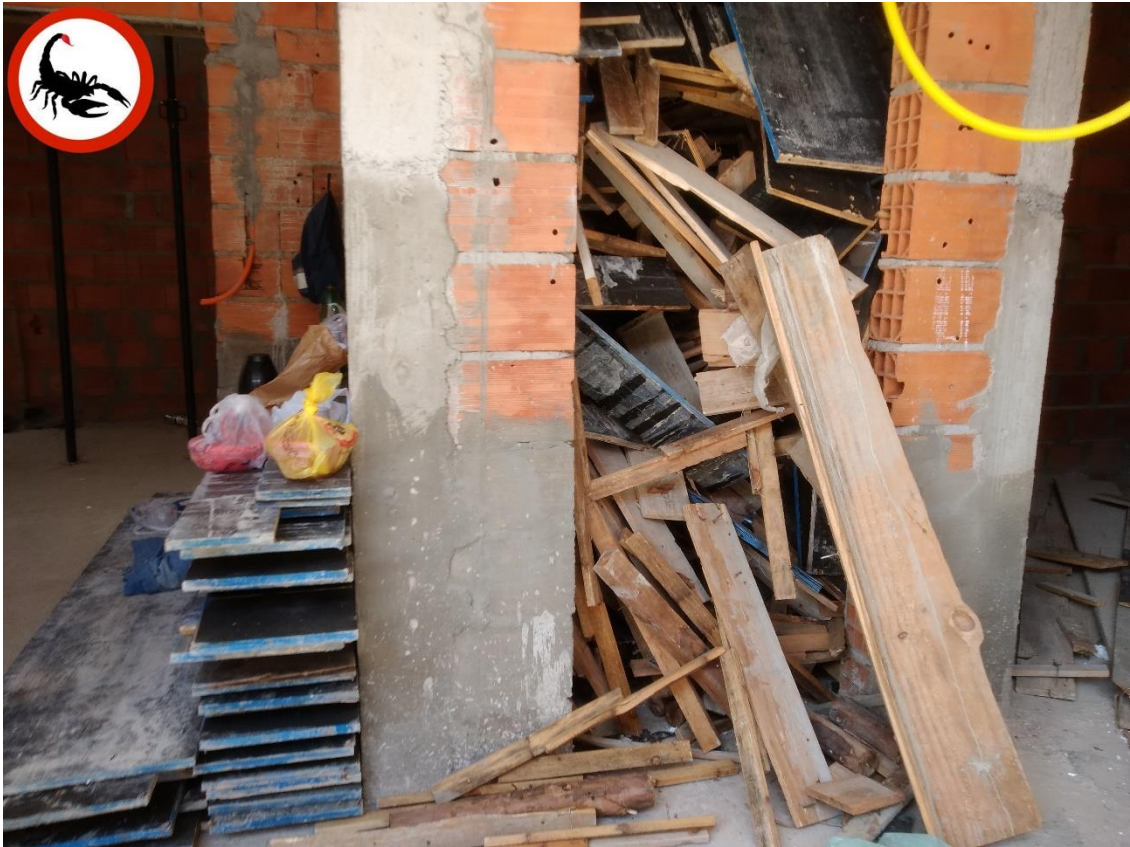
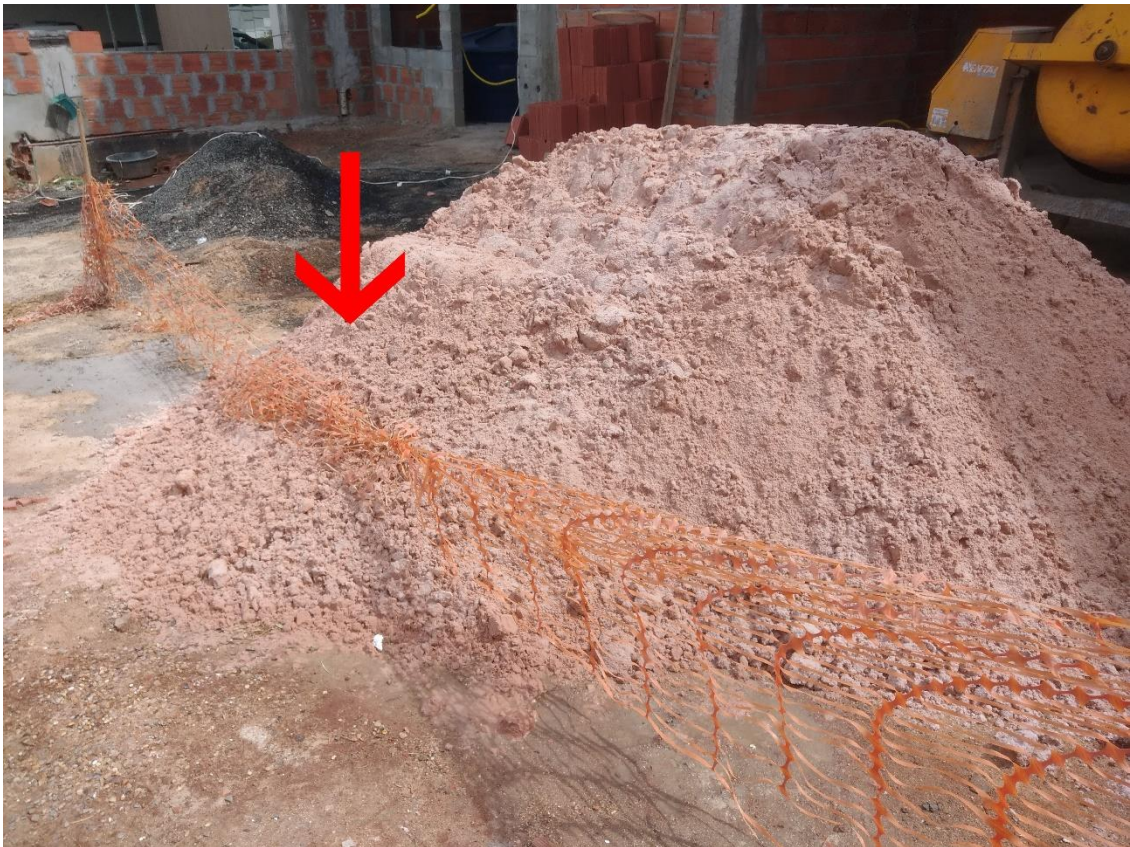
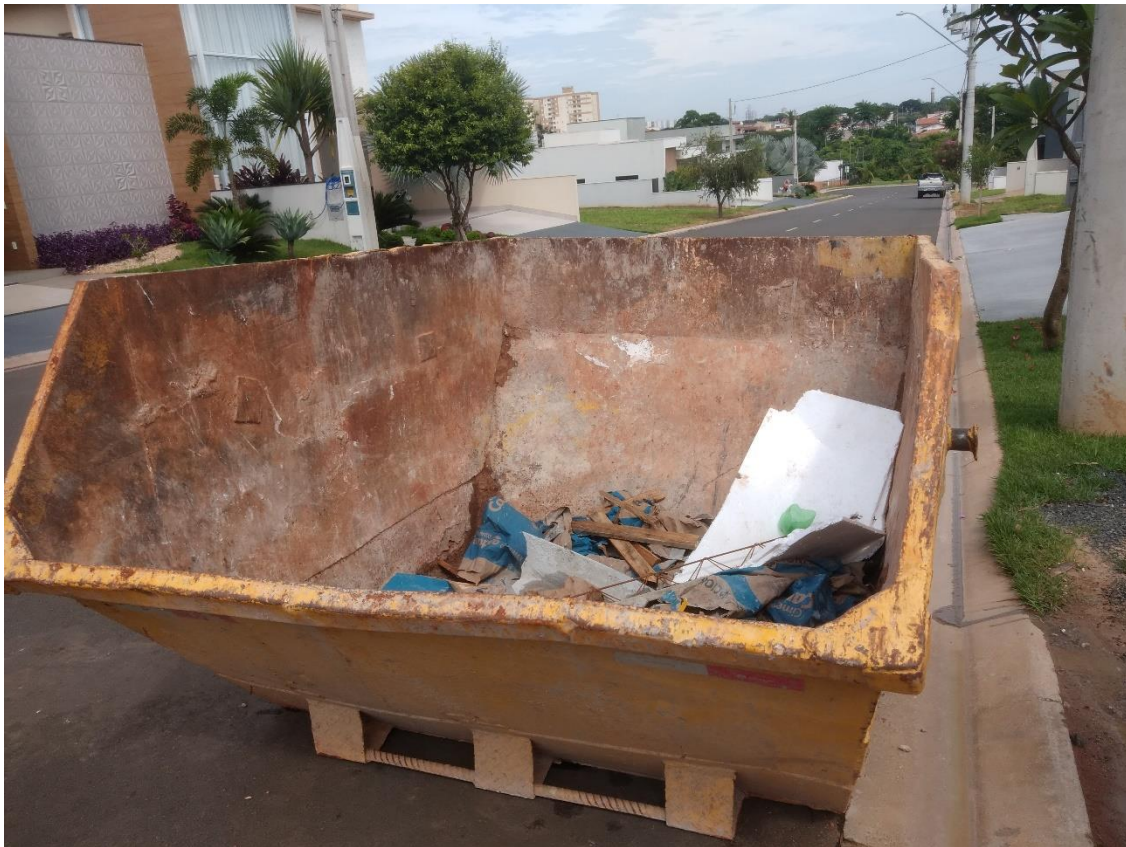
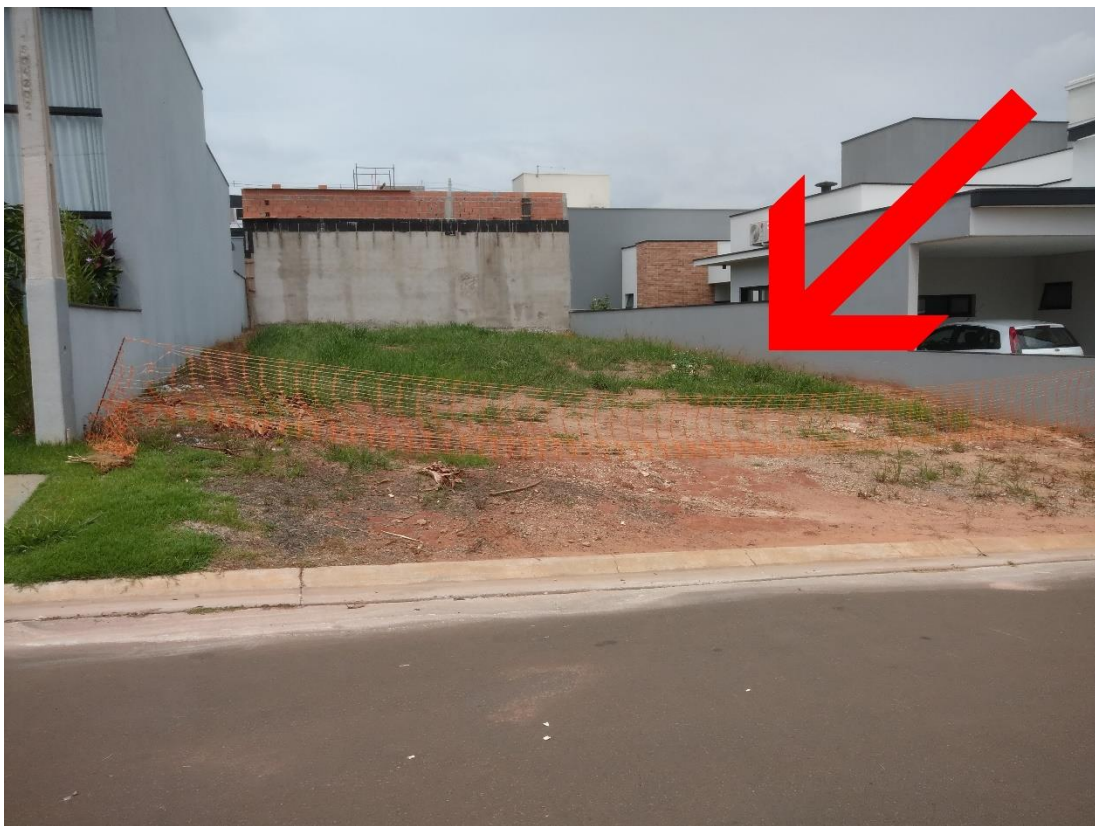
Identificamos conforme a fotografia abaixo, a seguinte irregularidade em desacordo com as especificações estatutárias a saber:

Segue a foto em anexo do problema relatado.

- 1 – Providenciar a remoção do entulho acumulado na obra, visando evitar um local de proliferação de animais peçonhentos.
- 2 - Providenciar a remoção das madeiras amontoados na obra, visando evitar um local de proliferação de animais peçonhentos.
- 3 – Providenciar o fechamento da caçamba com tela de proteção, visando evitar que os materiais leves se espalhem pela via.
- 4 – Providenciar a regularização da tela de proteção danificada visando evitar acessos a obra. Recomendamos a tela que tenha a proteção contra UV visando evitar que rasgue com facilidade.
- 5 – Caso não for mais utilizado o lote de apoio, favor providenciar a remoção da tela e devolução do lote e providenciar a roçagem do lote.

**Observação:** Visita realizada em 10/12/24, prazo para adequação de **48h** a partir do recebimento desta orientação. Caso a situação relatada acima estiver regularizada, favor desconsiderar a orientação e seguir o andamento da obra.
