## **ORIENTAÇÃO DE OBRA: Quadra K - Lote 05**

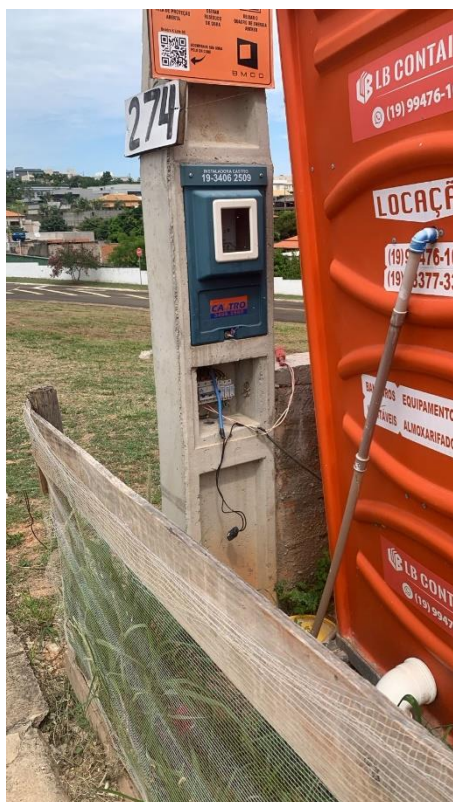
Identificamos conforme fotografia abaixo, a seguinte irregularidade em desacordo com as especificações estatutárias a saber:

1- Providenciar a colocação da tampa na caixa de energia, visando evitar acidentes elétricos.
